26.09.2019  
ZRSWALD B01

### BV Sanierung Waldweg an der Schussen in Zollenreute

- Angaben zur Sicherung der Rutschungen

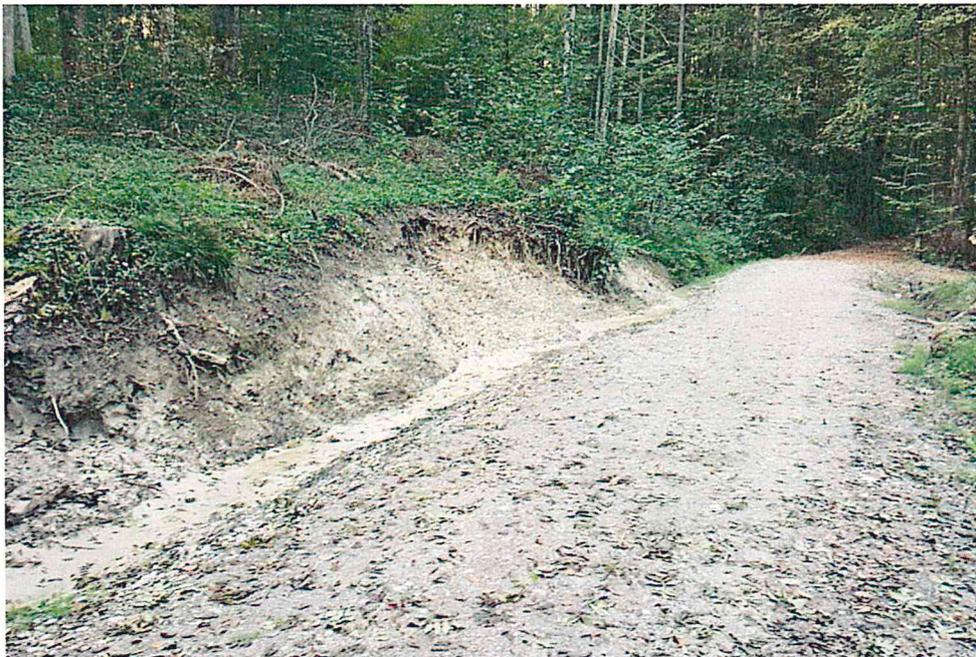
Bild 1: westliche Stelle

am 18.09.2019 habe ich in ihrem Beisein und im Beisein von Herrn Kapitel die Situation vor Ort be-  
sichtigt. Beim OT wurden hangseitig des Waldweges an zwei Stellen Bodenbewegungen festgestellt,  
so dass es zu einer Verfüllung des hangseitigen Entwässerungsgrabens gekommen ist.

Es wird empfohlen die beiden hangseitigen Stellen durch den Einbau eines Schotterkörpers (Schotter 50 / 200 mm) und eines Trenn- und Filtervliese zu stabilisieren, so dass der Entwässerungsgraben zukünftig nicht durch ausfließenden Boden verfüllt wird und dauerhaft in der Lage ist das anfallende Schichtwasser aus dem Hang und das Oberflächenwasser abzuführen. Die talseitige gerutschte Böschung kann durch das Aufbringen von Wacken 50 / 200 mm stabilisiert und abgeflacht werden. Außerdem wird zu Erhöhung der Gesamtstandsicherheit empfohlen angespitzte Holzstämmе hangseitig und im talseitig gerutschten Bereich auch talseitig des Waldweges in einem Abstand von  $a = 1,5$  m bis ca. 6 m unter GOK einzuschlagen. Nachfolgend ist eine Skizze der empfohlenen Sicherungsmaßnahmen dargestellt:

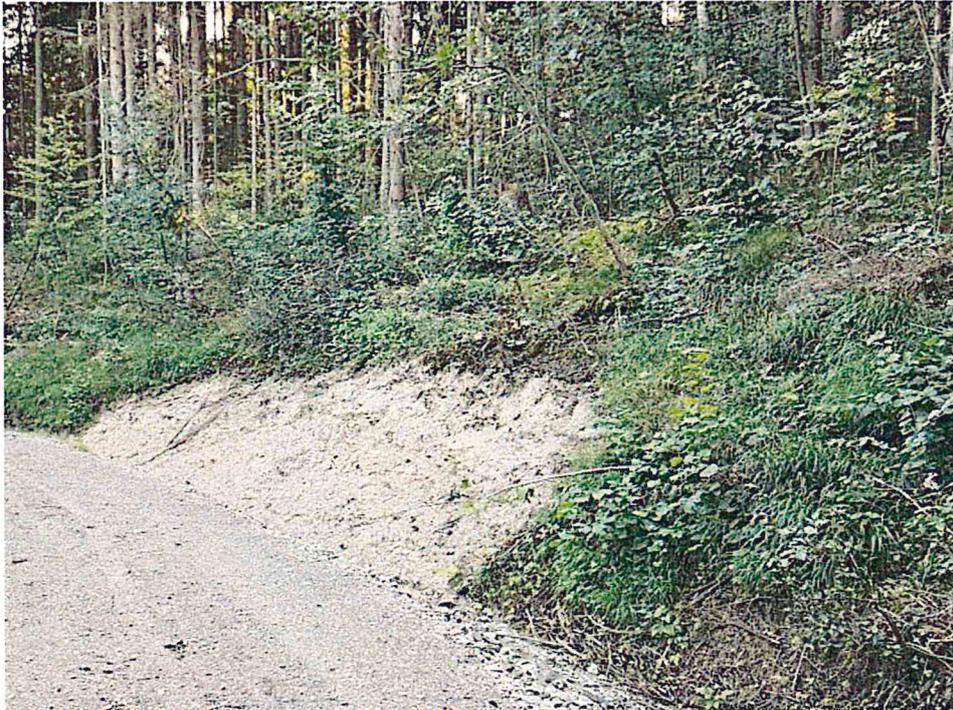
Bild 2: östliche Stelle

Außerdem wurde festgestellt, dass die Standsicherheit des talseitigen Hanges unterhalb der in Bild 2 dargestellten östlichen Stelle durch eine eingetretene Rutschung nach stark Niederschlägen gefährdet ist. Aus unserer Sicht muss diese stabilisiert bzw. gesichert werden.
