Problembereiche für Radfahrer in Aulendorf

Überarbeitungsstand: 01.08.2020

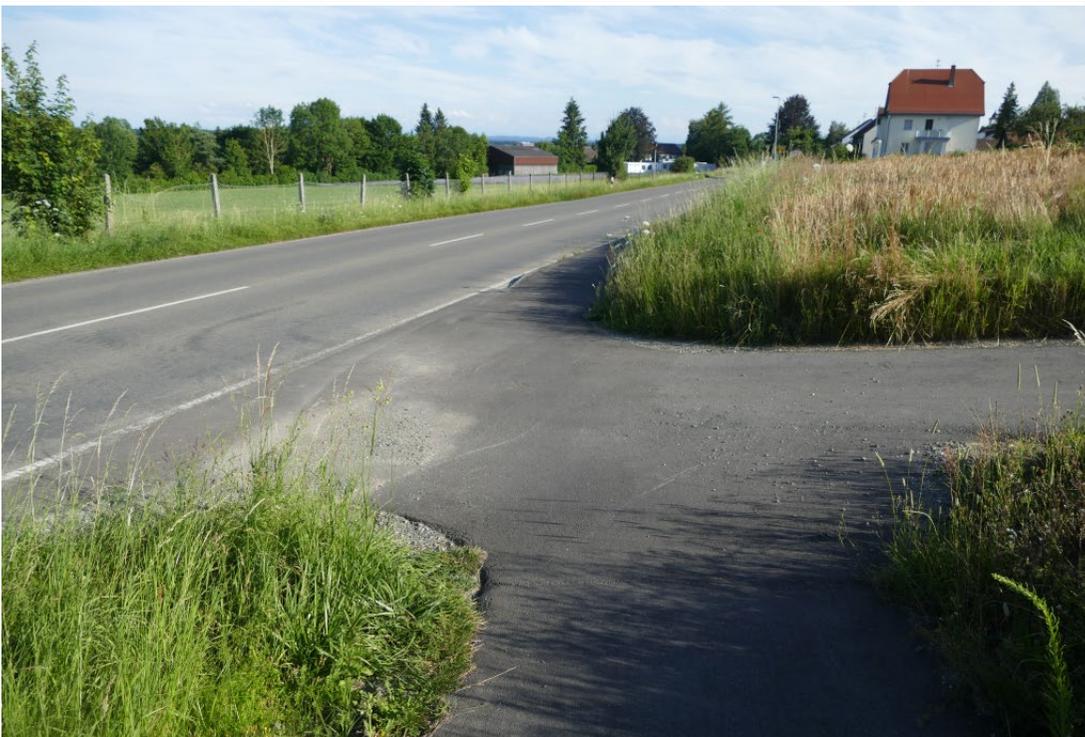
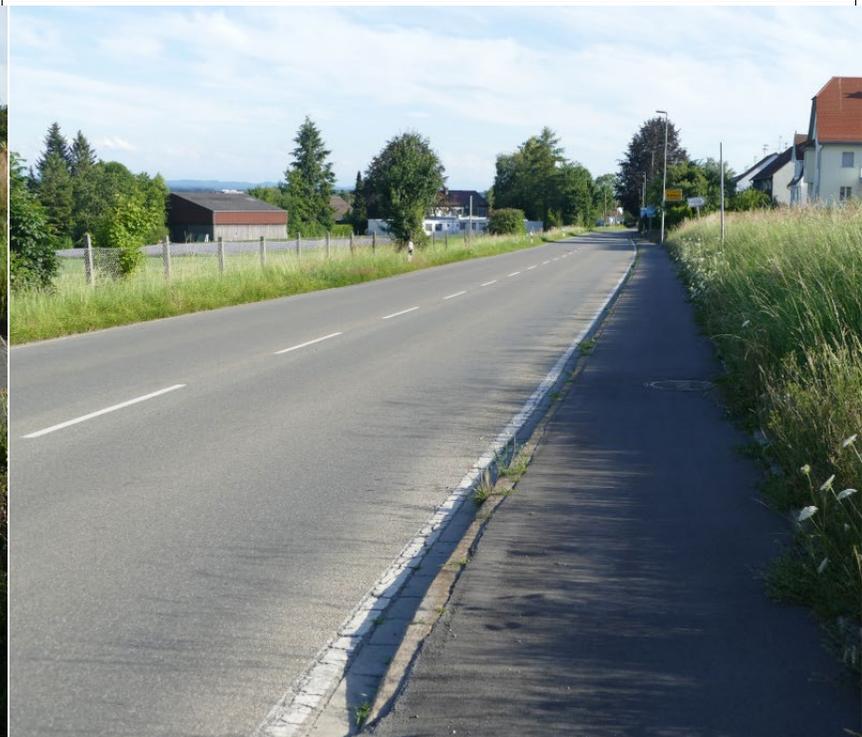
Nr.	Standort	Situation	Maßnahme	Kosten	BLT	Priorität	Bemerkung
2	Einfädelung vom Fuß-/Radweg an der L284	Fußweg mit Erlaubnis für Fahrräder mündet auf die L284, davor schmaler Fuß- und Radweg von Otterswang her. Auf dem schmalen Weg gab es beim Begegnungsverkehr bereits Stürze von Radfahrern	Einmündungshilfe z.B. mit Warnbarke, optischer Abtrennung (z.B. Blumenkasten) und Absenkung Verbreiterung des Radweg, innerorts dann Schutzstreifen	Gering			RWK15 MNr. 205 und 935

<p>Derzeitige Situation: Radweg zu schmal, Einmündung auf die L284 ohne Schutzstreifen, Stand:13.07.2020</p>		<p>Weiterfahrt auf dem Fußgängerweg zu schmal nicht möglich Stand:13.07.2020 – Beschilderung fehlt</p>

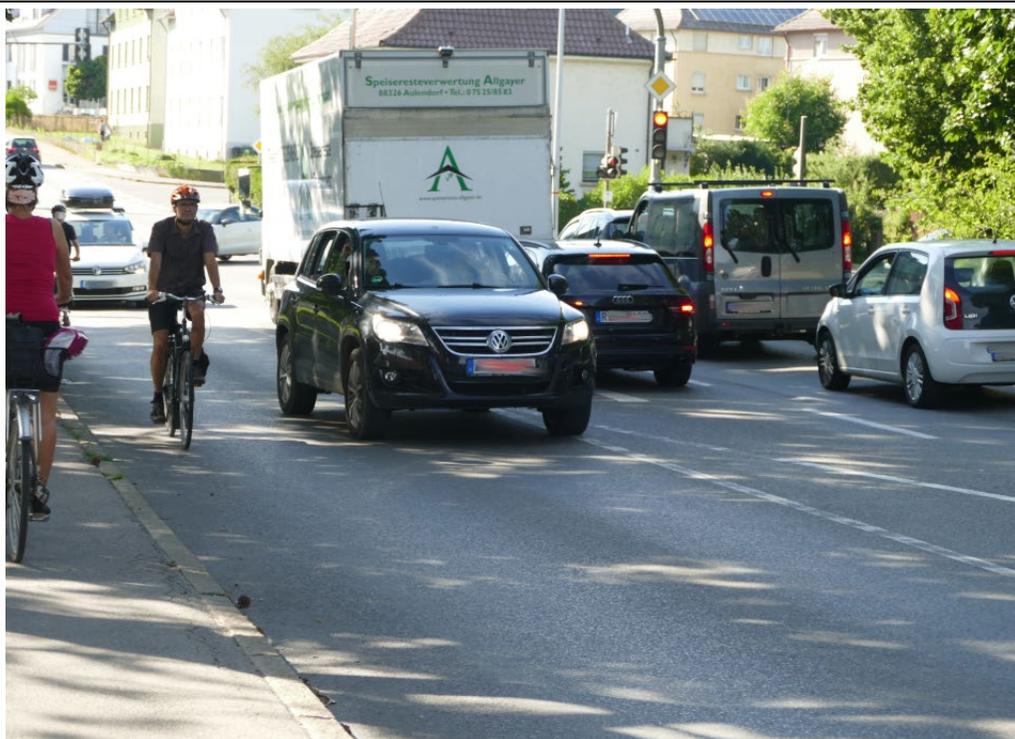
Gefährliche Situationen bei der Fahrt stadtauswärts (Maßnahme 4)
Stand: 13.07.2020

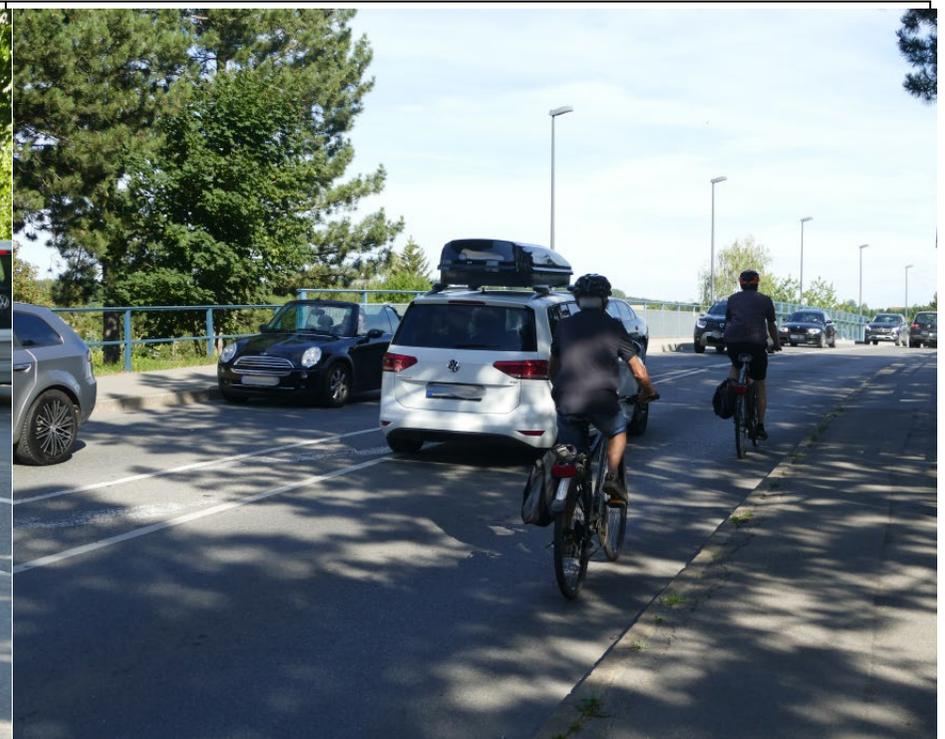
Gefährliche Situationen bei der Fahrt stadtauswärts (Maßnahme 4) -
Stand: 13.07.2020

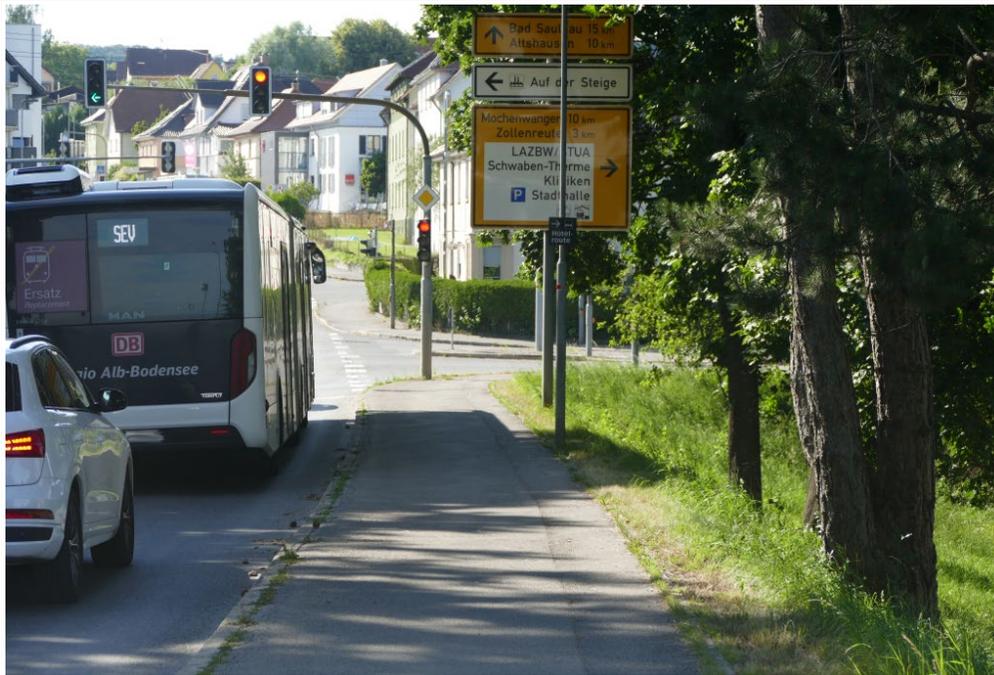
Unübersichtliche und unklare Situation Stadteinwärts. Wo endet der Radweg? Wie geht es weiter? Links abbiegen extrem aufwändig und mit schieben verbunden.
Maßnahme 3 bzw. 4) Stand:13.07.2020

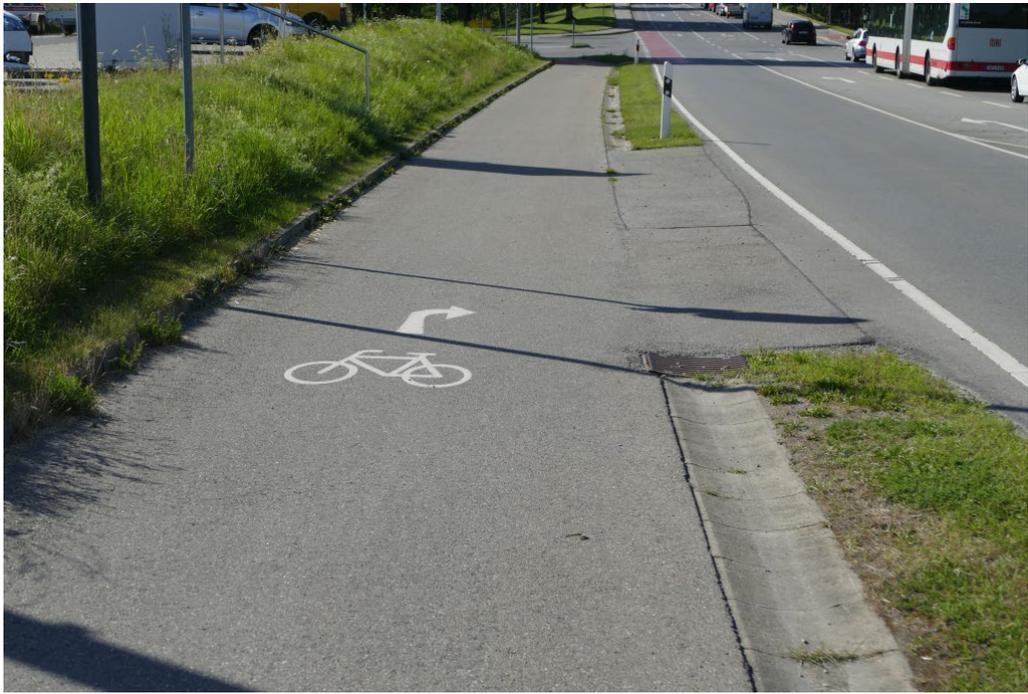
<p>Maßnahme 5 Markierung für Radfahrer sehr schwach ausgeprägt. Besser: Mit Mittelstreifen für Radfahrer beginnen, der dann nach rechts schwenkt. (Beispiel: Bad Waldsee in Reute beim Kloster) Stand:13.07.2020</p>

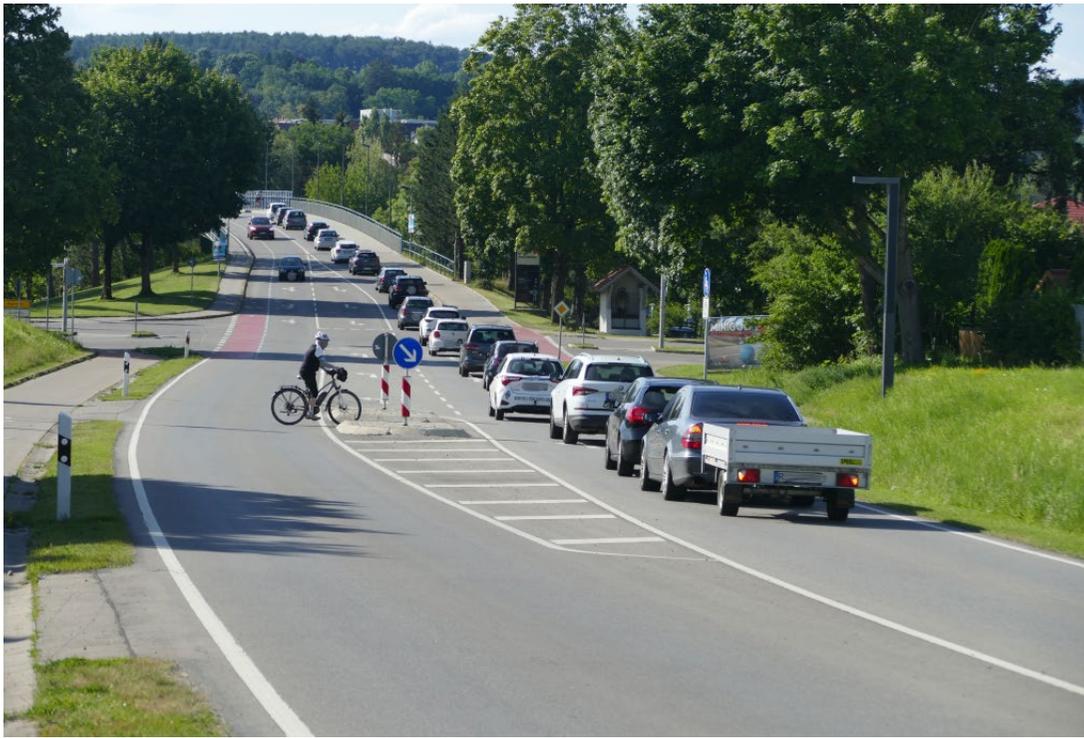
Maßnahme 5:

Die Querungshilfe ist sinnvoll und hilfreich. Bei viel Verkehr kann die Straße im Stau leicht überquert werden. In Zeiten von wenig Verkehr gefährlich: Hohe Geschwindigkeit der Fahrzeuge von beiden Seiten.

- Geschwindigkeit früher und stärker begrenzen
- Schild beidseitig „Vorsicht querende Radfahrer“
 - Zeichen 138 in Verbindung mit:
 - Zeichen 1000-32

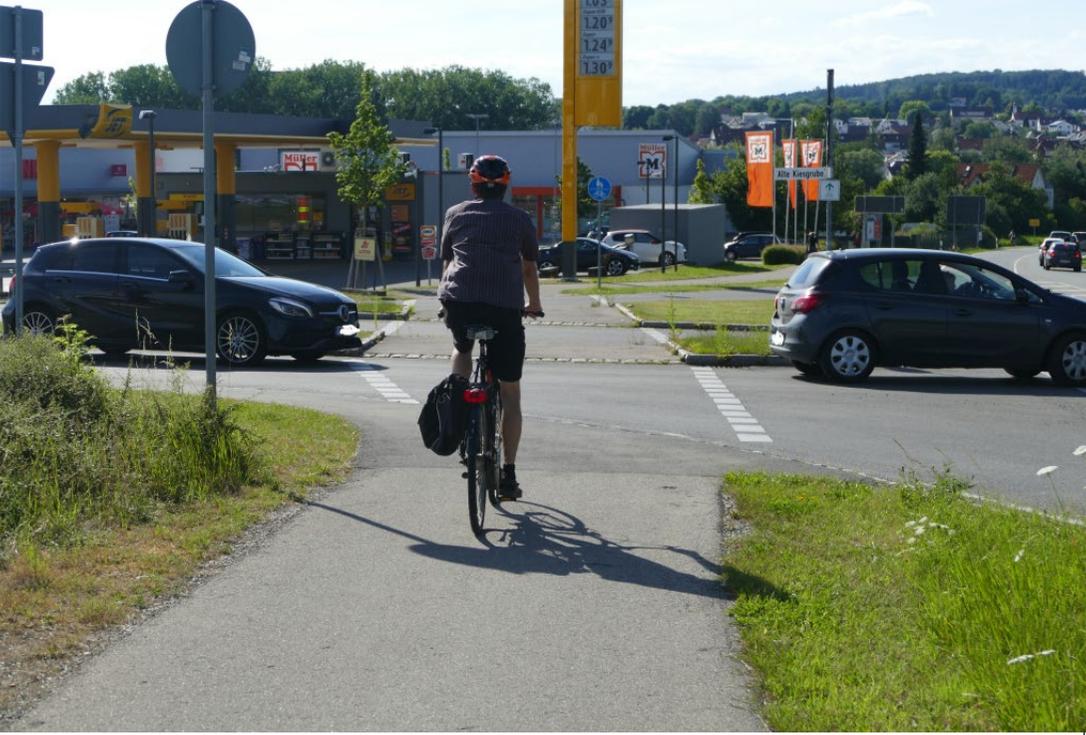
<p>Maßnahme 6 Häufige gefährliche Situationen vor allem bei der Bergabfahrt. Bordsteine auf den Verkehrsinseln sind für Radfahrer eine Zumutung und erhöhen die Gefährdung, da weniger auf den Verkehr als auf den Untergrund geachtet wird.</p> <p>Lösung: Absenkung der Bordsteine, zusätzlich Roteinfärbung.</p> <p>Beispiele gelungener Roteinfärbung:</p> <ul style="list-style-type: none"> • Bad Saulgau Moosheimer Straße • Weingarten u.a. Hähnlehofstraße • Altshausen, Radweg zum Dornahof <p>Stand: 13.07.2020</p>

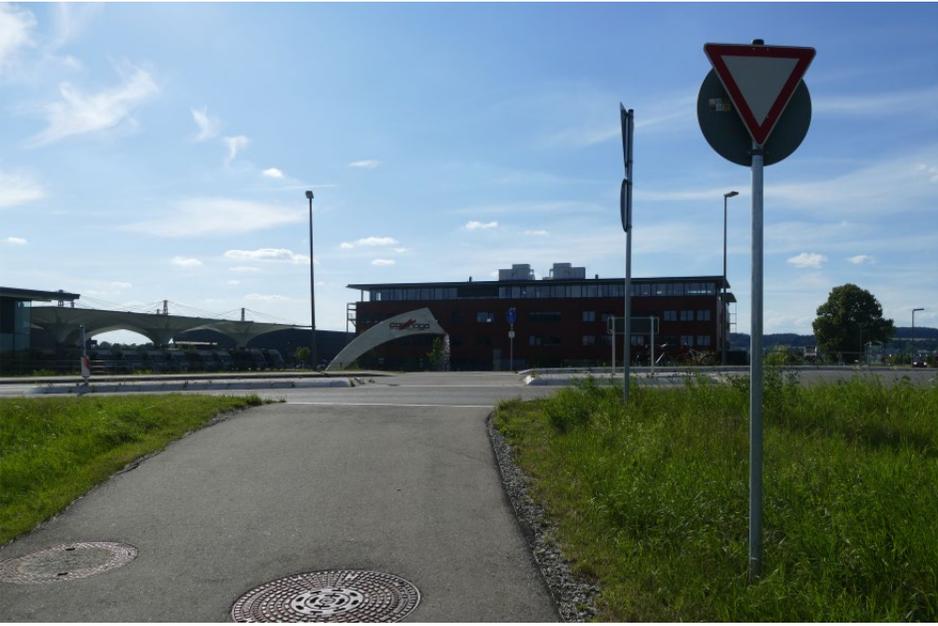
<p>Warum müssen Radfahrer hier „Vorfahrt achten“ bei wesentlich geringerem Querverkehr im Vergleich zu Nr. 6?</p> <p>Die Furtmarkierung fehlt, ggf. auch Rotmarkierung</p> <p>Gut gemacht sind die glatten Übergänge auf den Radweg bzw. über die Querungshilfe.</p> <p>Stand:13.07.2020</p>

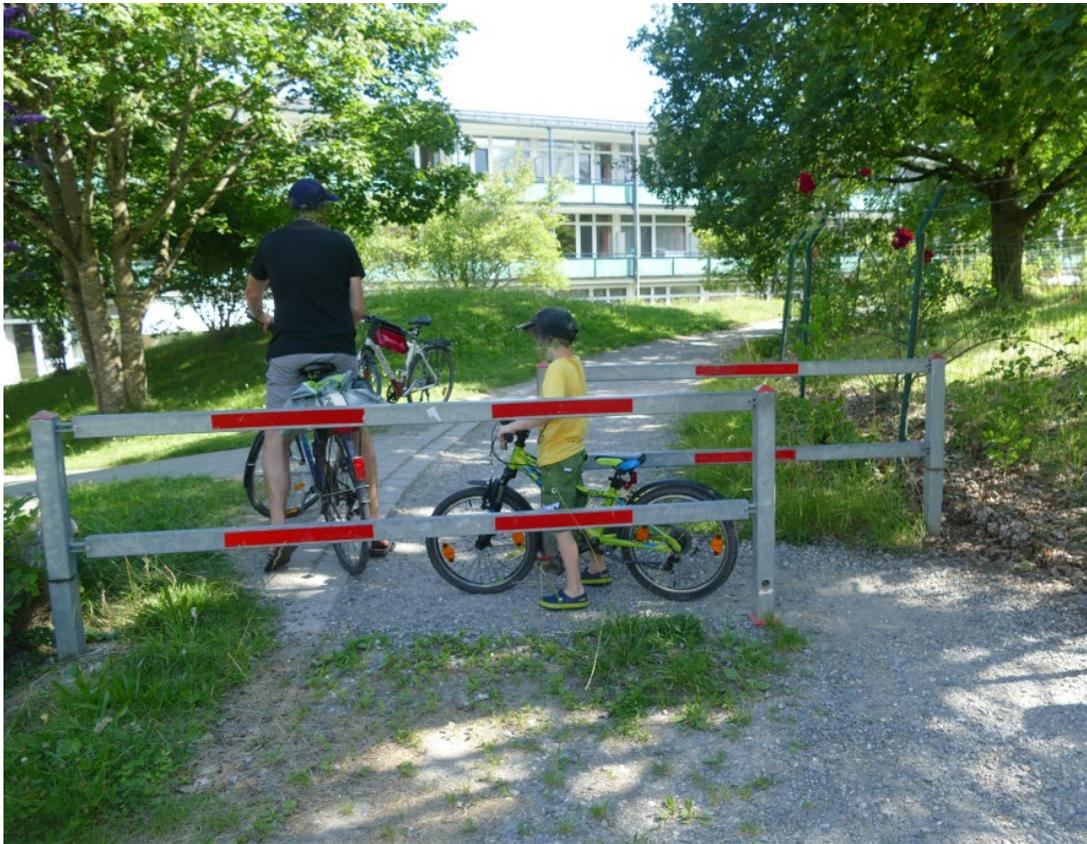
Unnötige und extrem enge Absperungen.
Stand: 20.07.2020

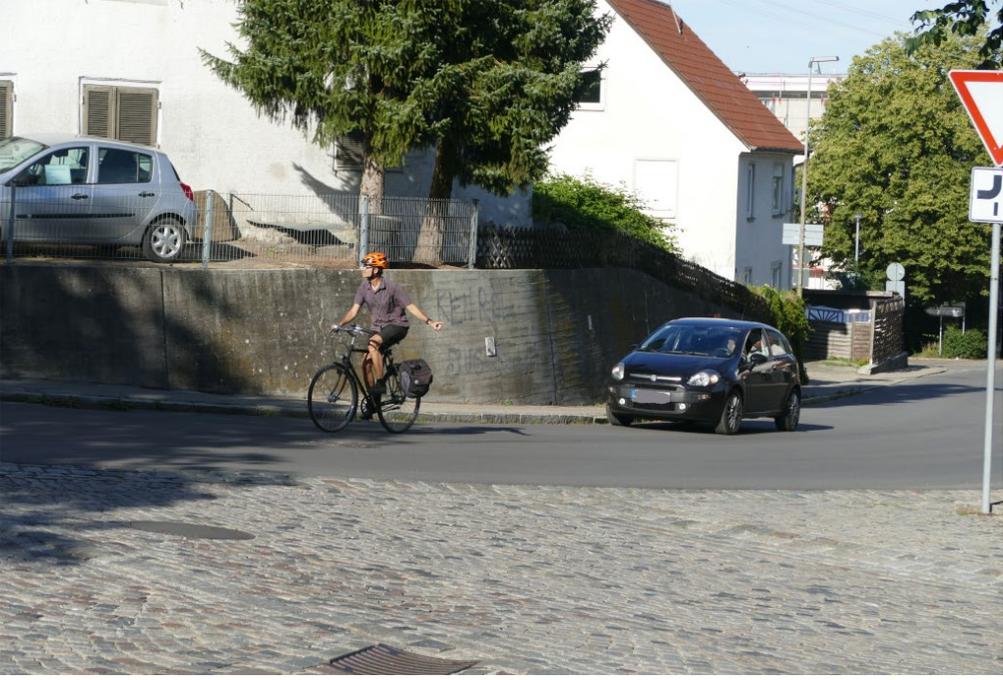
<p>Maßnahme 10 Stand 13.07.2020</p>

Nr.	Standort	Situation	Maßnahme	Kosten	BLT	Priorität	Bemerkung
10	Hauptstr.	Keine Aufstiegsspur für Radfahrer Abbiegen in den Bereich der weiteren Hauptstraße schwierig und gefährlich	Radspur einrichten bzw. Gehweg aufwärts frei geben. Geschwindigkeit begrenzen Radspur ohne Kopfsteinpflaster einrichten	Gering		Prio 1	Straße wird in Kürze saniert

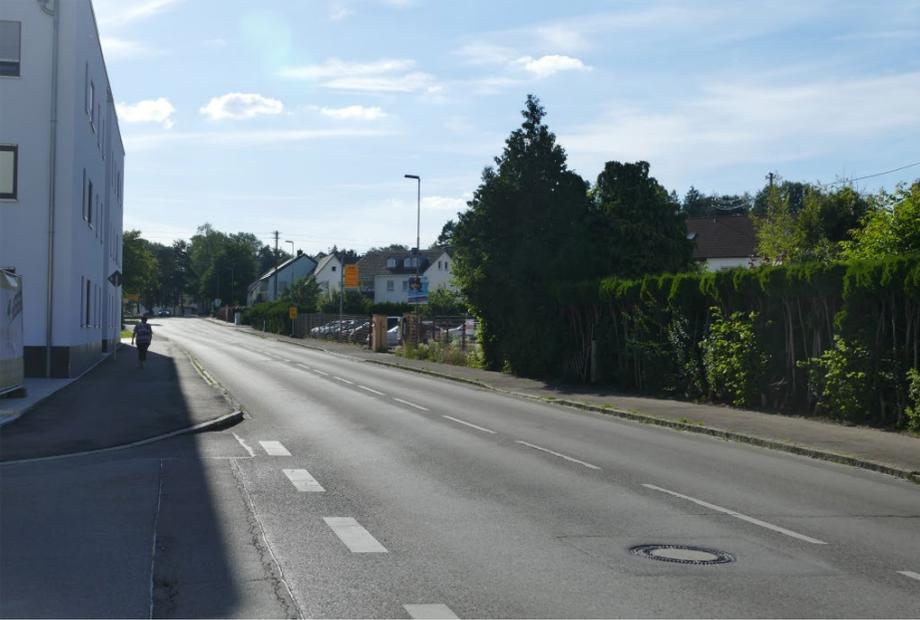
Maßnahme 11 Schutzstreifen oder Radweg entlang der Saulgauer Straße fehlt Stand: 13.07.2020

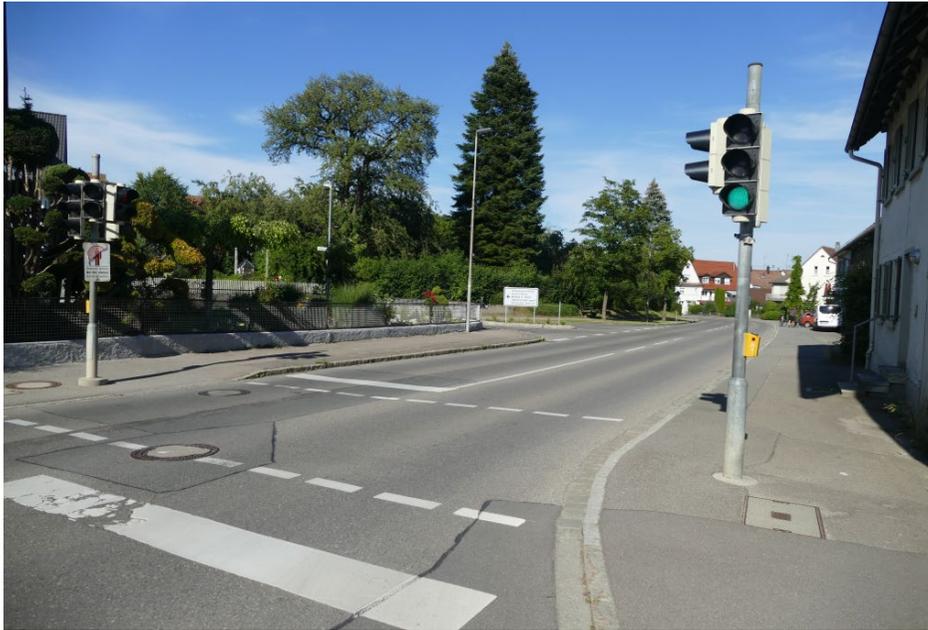
Maßnahme 11
 Variante: Radfahrer über Hillstraße und Breiteweg in die
 Stadtmitte führen. Damit keine gefährliche Abbiegesituation an
 der Ecke Hauptstr./Allewindenstraße
 Stand: 13.07.2020

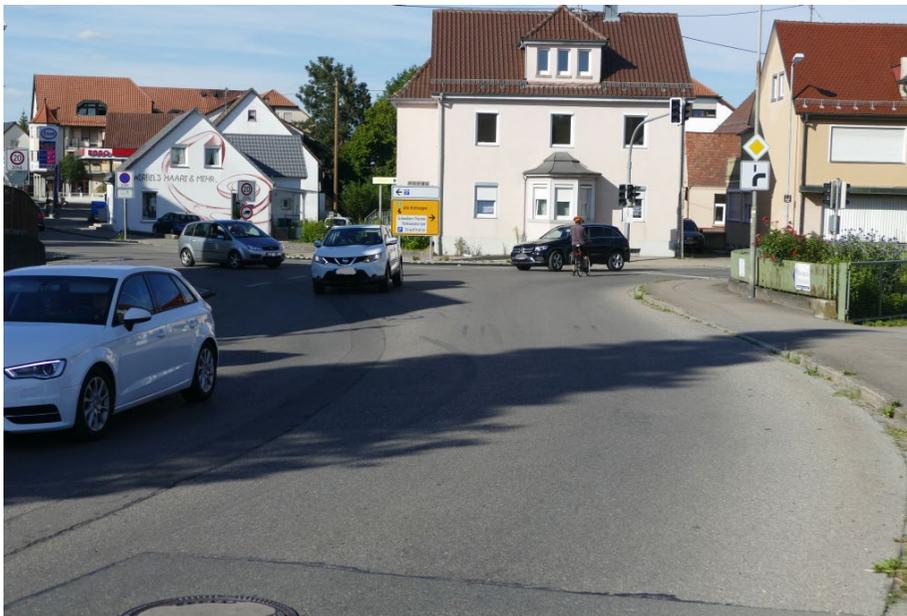
Maßnahme 11
 Das Abbiegen von der Saulgauer Straße in die Hauptstraße ist
 gefährlich. Oft steht der Radfahrer minutenlang mitten auf der
 Kreuzung. Häufig wird die Kurve von LKW geschnitten,
 insbesondere von unten kommend.

Lösung:
 Querungshilfe für Fußgänger bei der Ampel, dann steht auch der
 Radfahrer sicherer
 Weiter sollte eine Abbiegespur eingezeichnet werden.

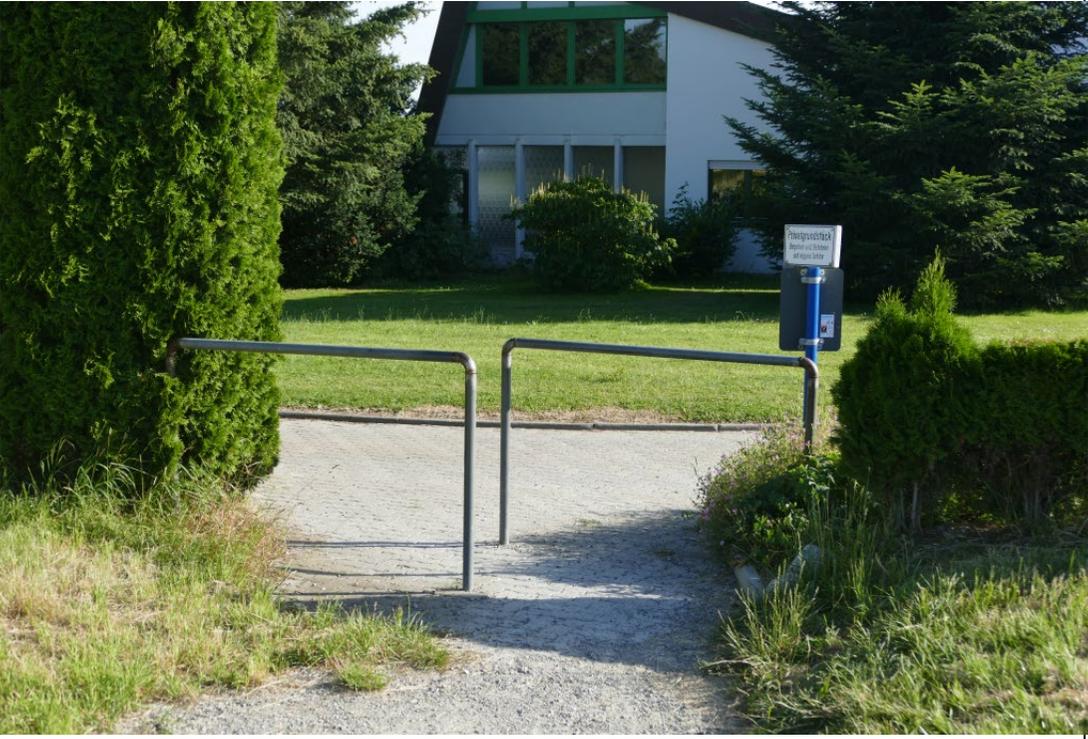
<p>Hindernis für Radfahrer mit Kinderhänger auch Kinderwagen o.ä. Die Funktion die Durchfahrt von PKW zu verhindern, bleibt auch bei halber Schranke vorhanden. Stand: 13.07.2020</p>

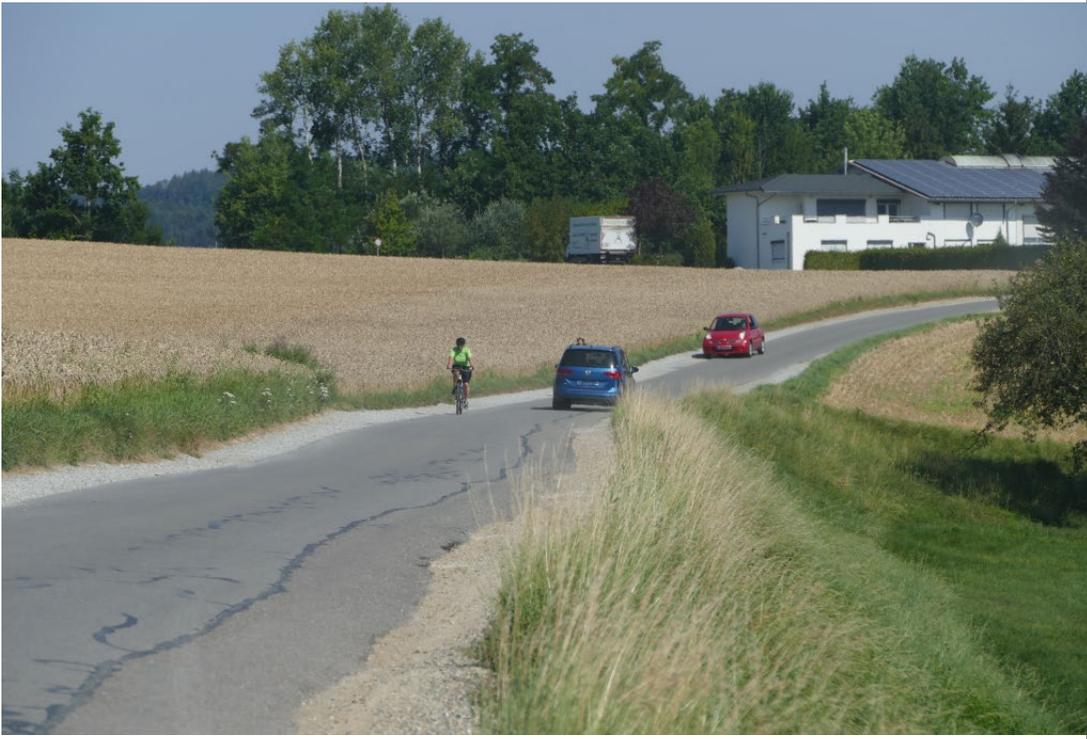
<p>Im Begegnungsverkehr werden Radfahrer häufig nach außen in den unbefestigten Bereich gedrängt. Zusätzlich Gefahr durch aufwirbelnde Steine.</p> <p>Stand: 01.08.2020</p>

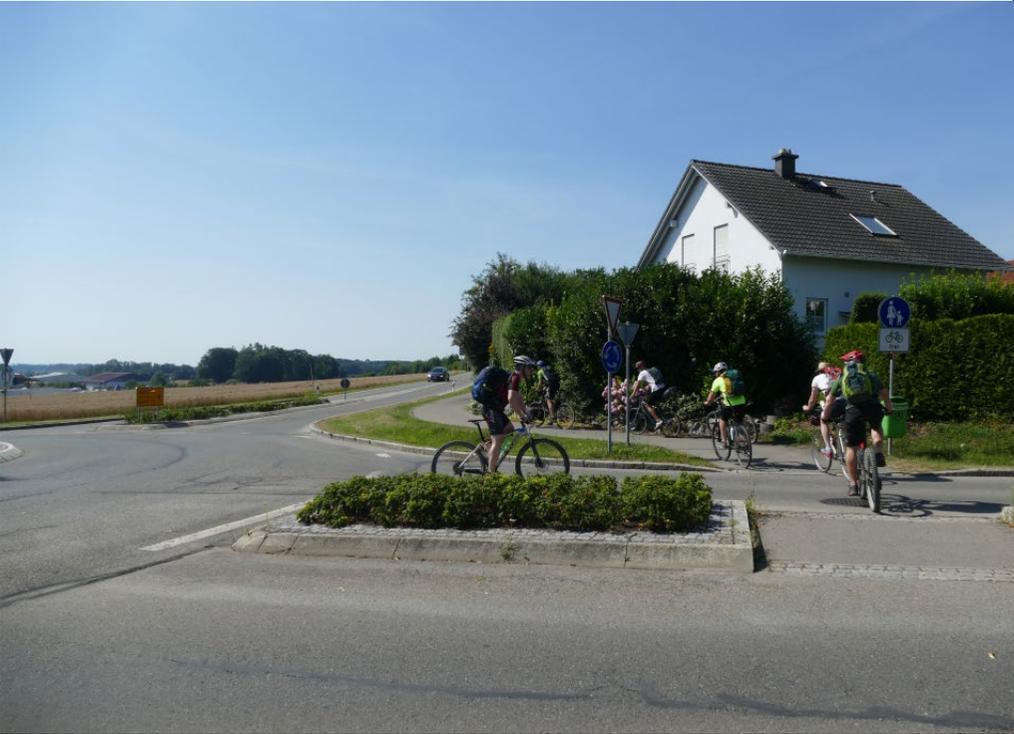
<p>Fußweg für Radfahrer frei. Juristisch für Radfahrer schwierig, da nur Schrittgeschwindigkeit gefahren werden darf. Im weiteren Verlauf der Verbindung nach Blönried laufend Wechsel dieser Situation. Unübersichtliche Kurve. Ortsfremde Radfahrer finden den Zugang zum Radweg schlecht.</p> <p>Widersinnige Schildersituation:</p>

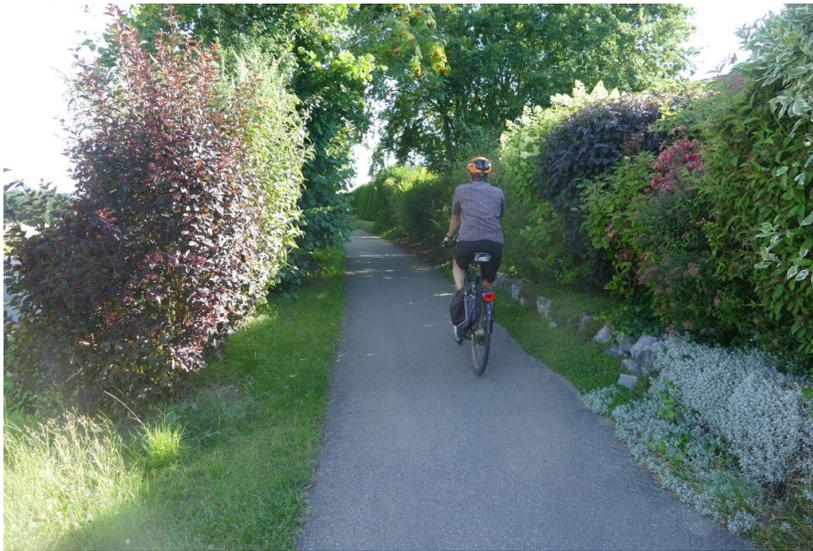
Fuß-/Radweg zu schmal, unübersichtlich

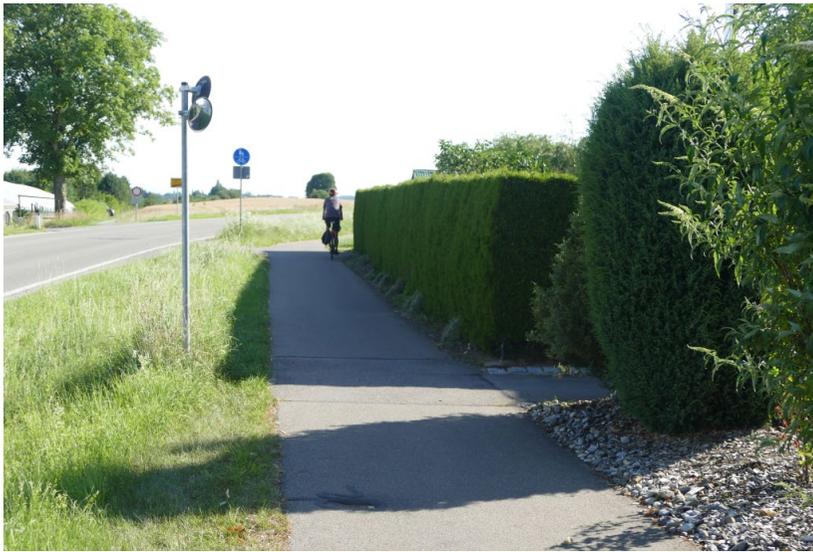
Spiegel kaum sichtbar.
Erhöhung der Verkehrssicherheit, wenn die Spiegel auch für Radfahrer sichtbar und größer wären.

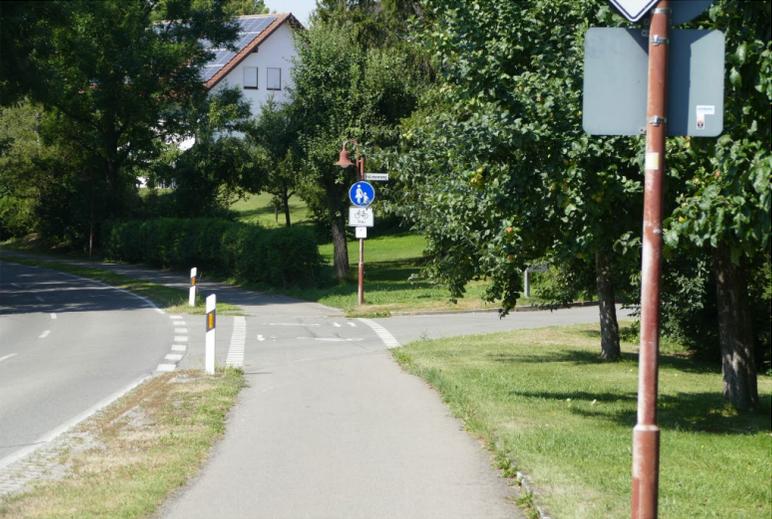
<p>Durch die Entfernung der Hecke wurde die Einsicht vom und in den Holzmannweg wesentlich verbessert. Dadurch ist das Problem im Wesentlichen gelöst.</p> <p>Stand: 01.08.2020</p>

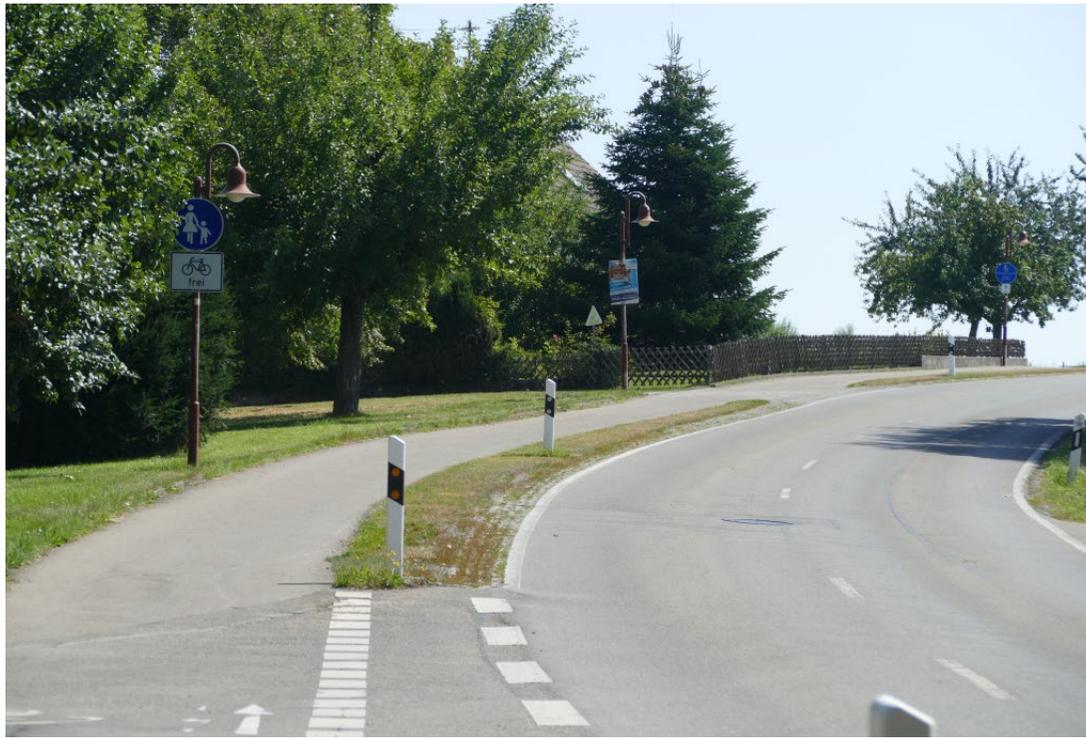
Schwierig ist im gesamten Verlauf des straßenbegleitenden der laufende Wechsel zwischen Fuß- und Radweg bzw. Fußweg für Radfahrer freigegeben.

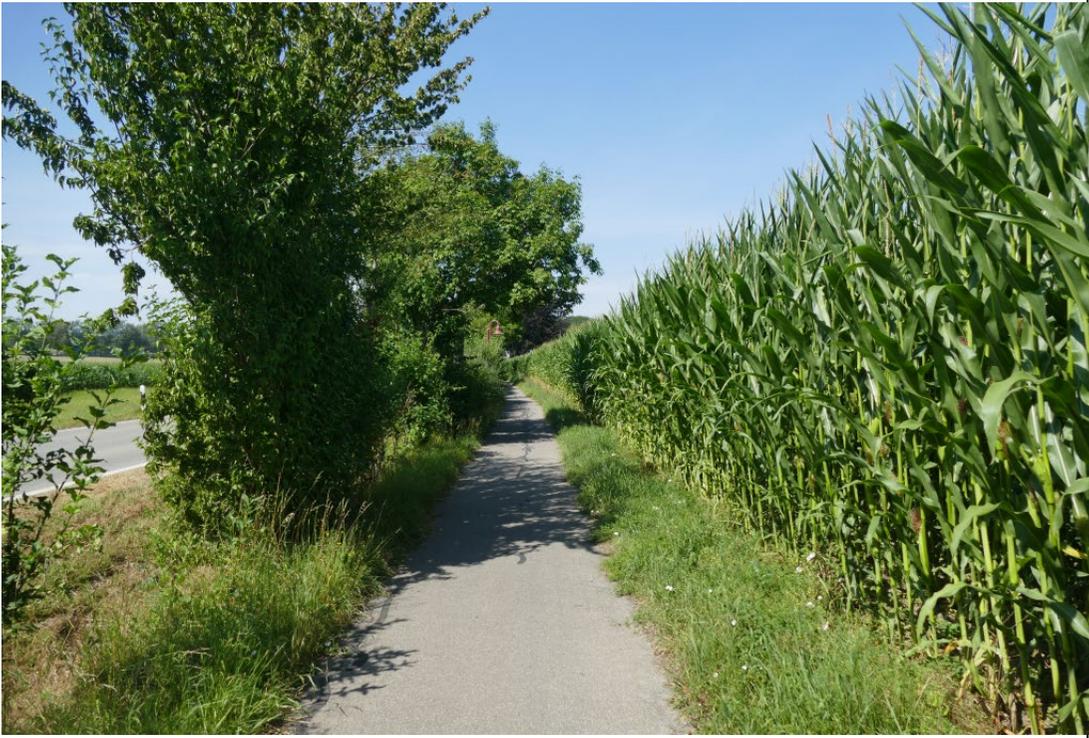
<p>Schwierig ist im gesamten Verlauf des straßenbegleitenden der laufende Wechsel zwischen Fuß- und Radweg bzw. Fußweg für Radfahrer freigegeben. Platz zur Verbreiterung als Fuß- und Radweg wäre vorhanden.</p> <p>Stand: 01.08.2020</p>

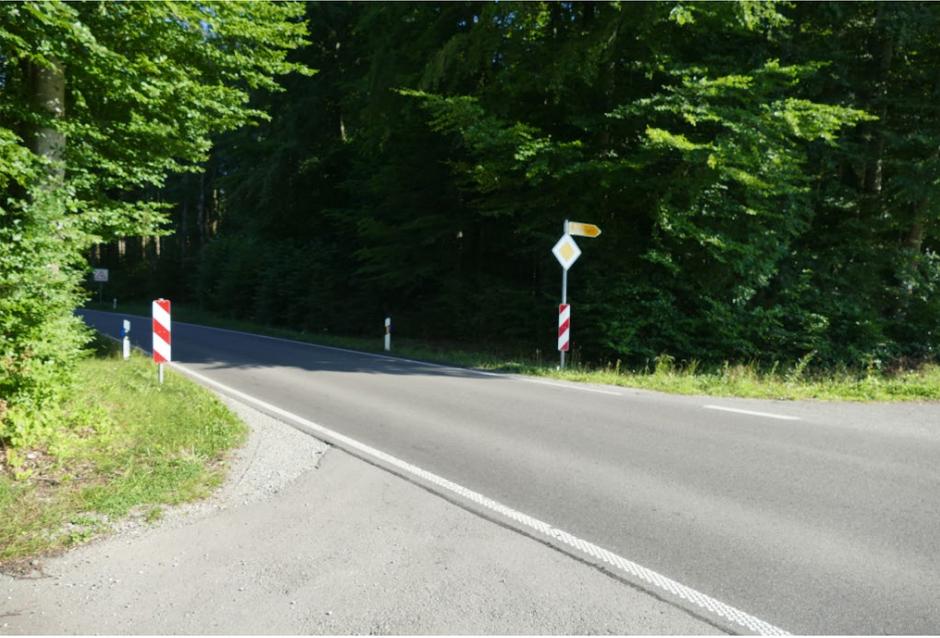
Radfahrer können nur per „Gehör“ erahnen, ob ein PKW aus dem Wald kommt. Sehr unübersichtliche Situation

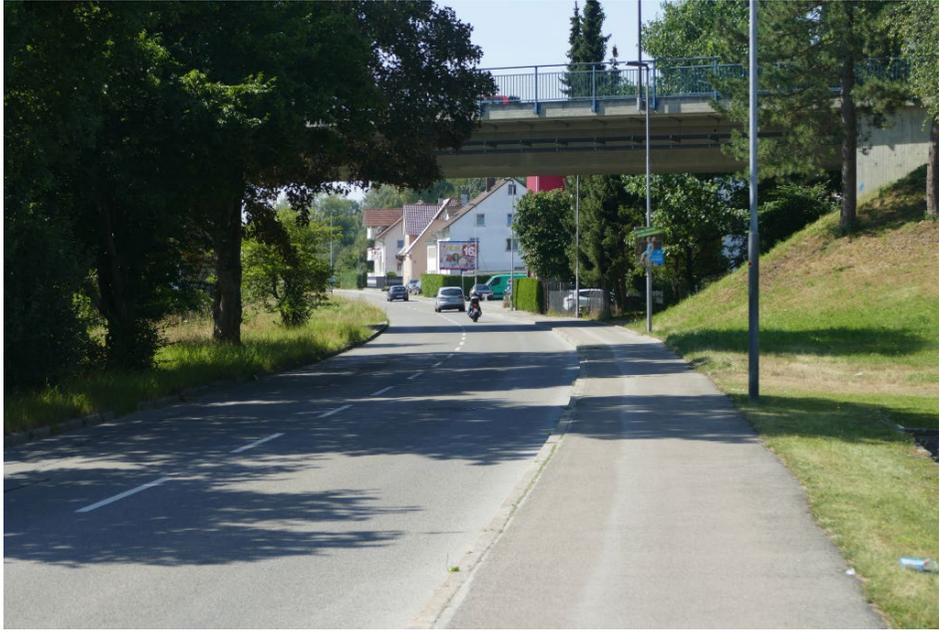
<p>Abzweigung Poststraße / Zollenreuter Straße Anfangs wäre der Gehweg breit genug, um eine Freigabe für Radfahrer zu ermöglichen.</p> <p>Stand: 01.08.2020</p>

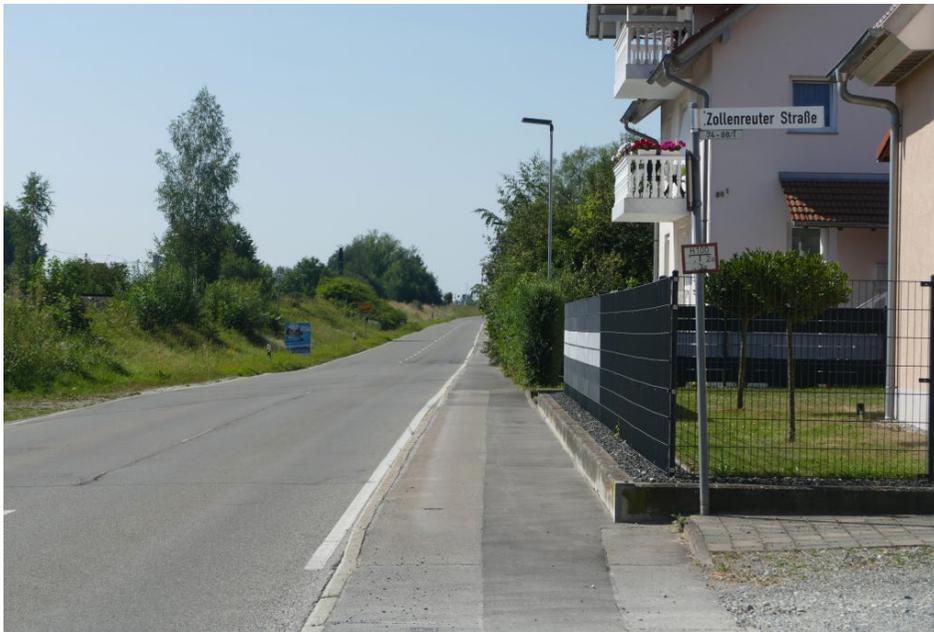
Engstelle nach Zollenreuter Straße nach Hausnummer 88,
vorwiegend durch nicht zurückgeschnittene Sträucher und Hecken.

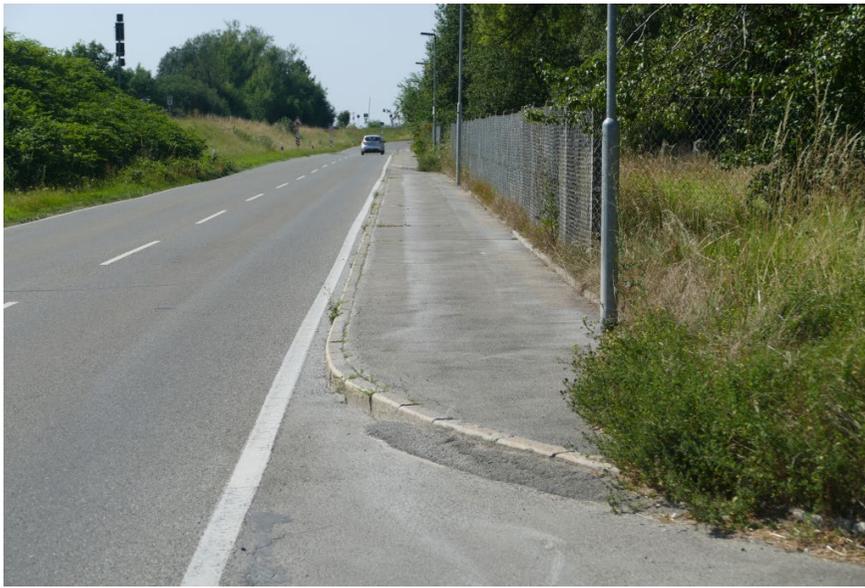
Schlechte Übergänge auf Höhe des Getreidelagers

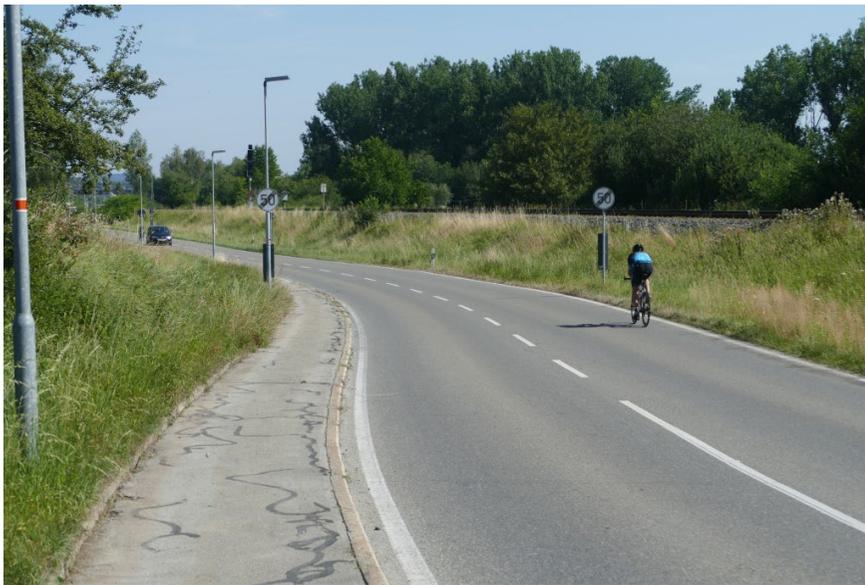
Schmalstelle im weiteren Verlauf Richtung Zollenreute, jedoch genügend Platz für einen Ausbau

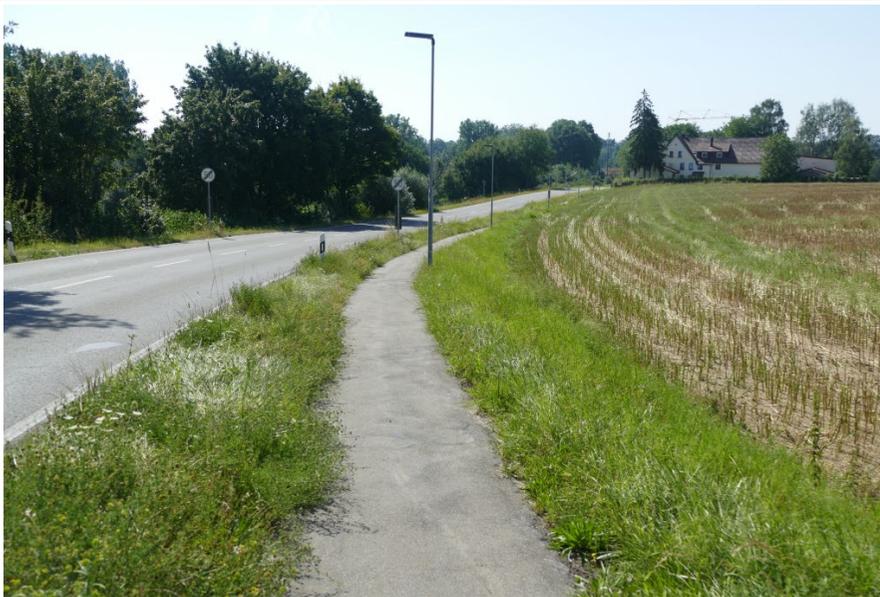
Schmalstelle im weiteren Verlauf Richtung Zollenreute, jedoch genügend Platz für einen Ausbau

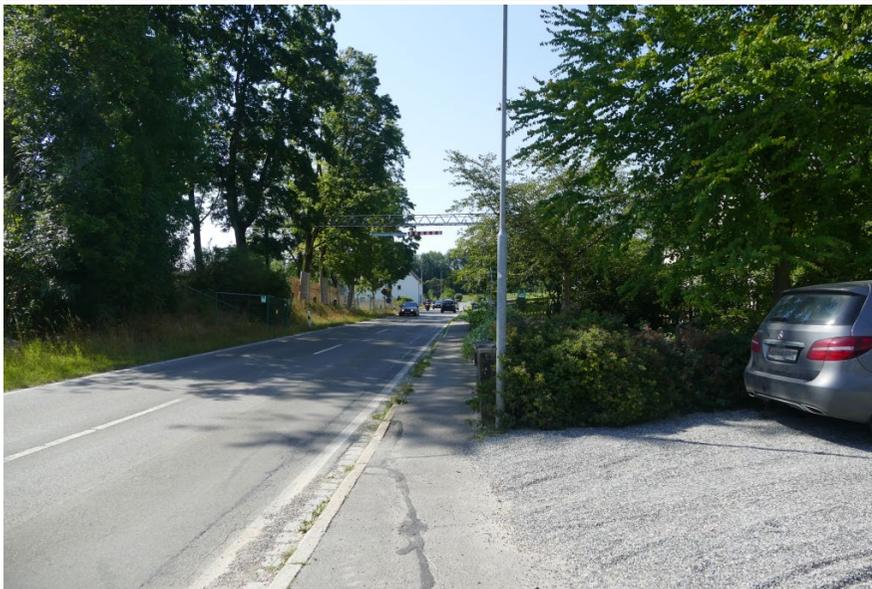
Schmalstelle im weiteren Verlauf Richtung Zollenreute, ggf. Einengung der Fahrbahn notwendig

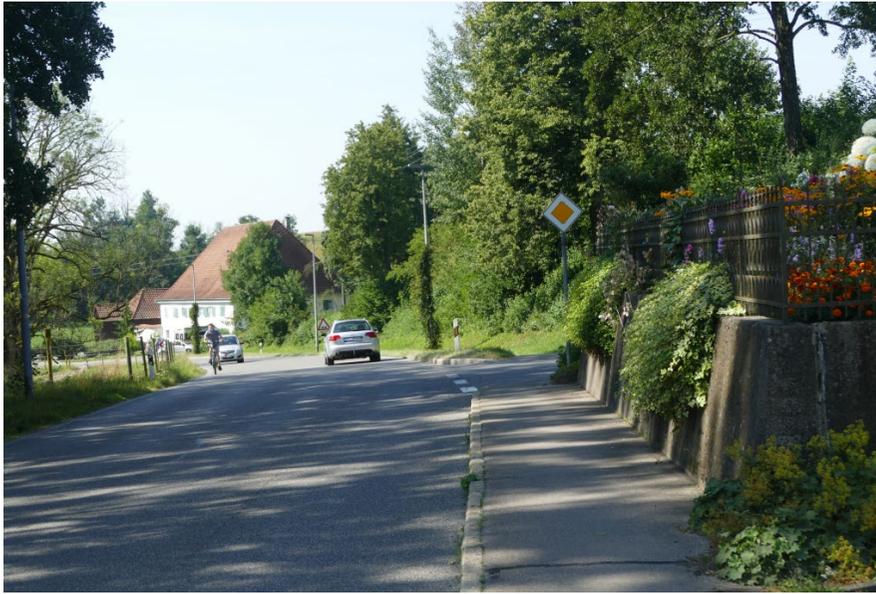
Schmalstelle im weiteren Verlauf Richtung Zollenreute, ggf. Einengung der Fahrbahn notwendig. Übersichtlichkeit der Einmündung Hasengärtlestraße beachten.

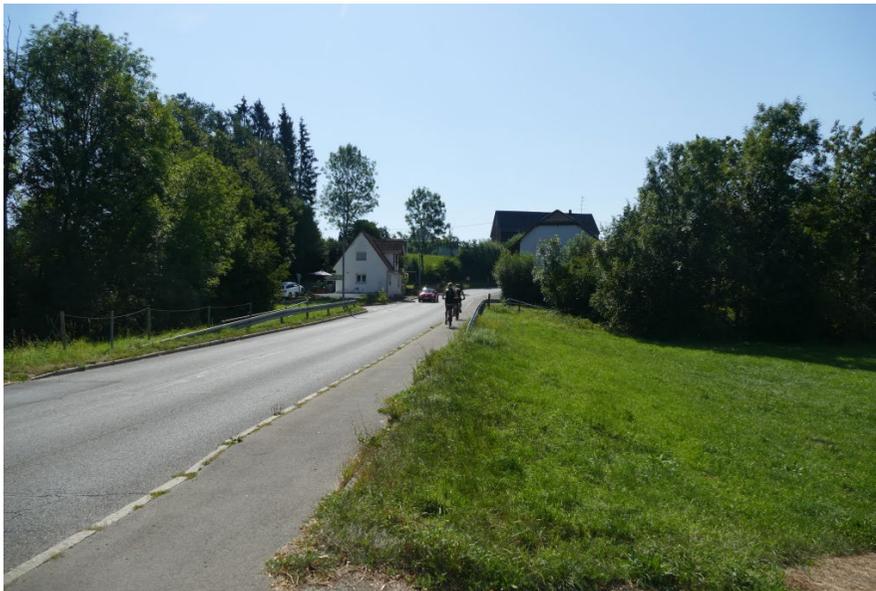
Orteinfahrt Zollenreute, Fußweg zu schmal, wird von Radfahrern genutzt, da auf der Straße mangelndes Sicherheitsgefühl

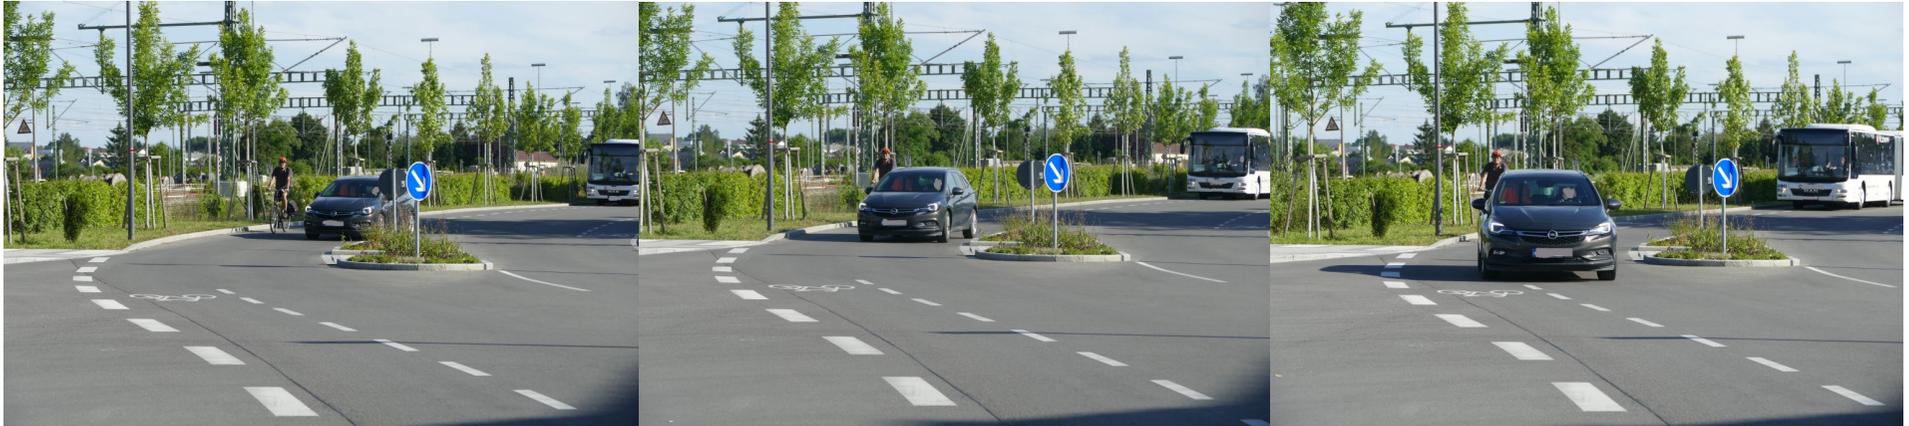
Nr.	Standort	Situation	Maßnahme	Kosten	BLT	Priorität	Bemerkung
38	Bahnhof /Poststraße	Die Querungshilfen für Fußgänger und das Ende der Radspur führen zu einer erheblichen Gefährdung der Radfahrer durch Einklemmen	Roteinfärbung Geschwindigkeitsreduzierung auf 30 km/h	Gering

Diese Situation wurde nicht gestellt, sondern stellt das tägliche Erleben der Radfahrer in der Poststraße in beiden Richtungen dar.

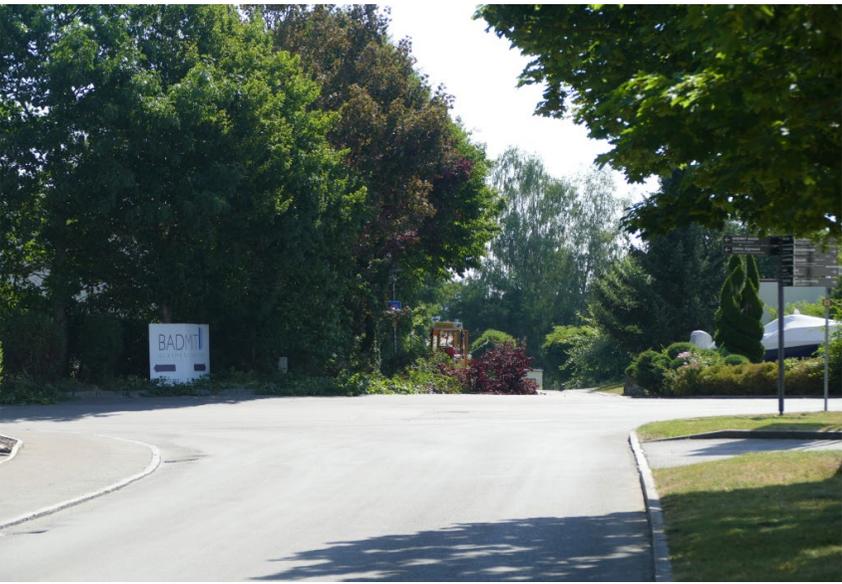
Gilt auch für die Kreuzung Hasengärtlestraße / Auf der Steige
