Erläuterungsbericht

Projekt 0653
Eigenkontrollverordnung
Aulendorf, BA I

Auftraggeber Stadt Aulendorf
Hauptstraße 35
88326 Aulendorf

Datum 20.01.2023

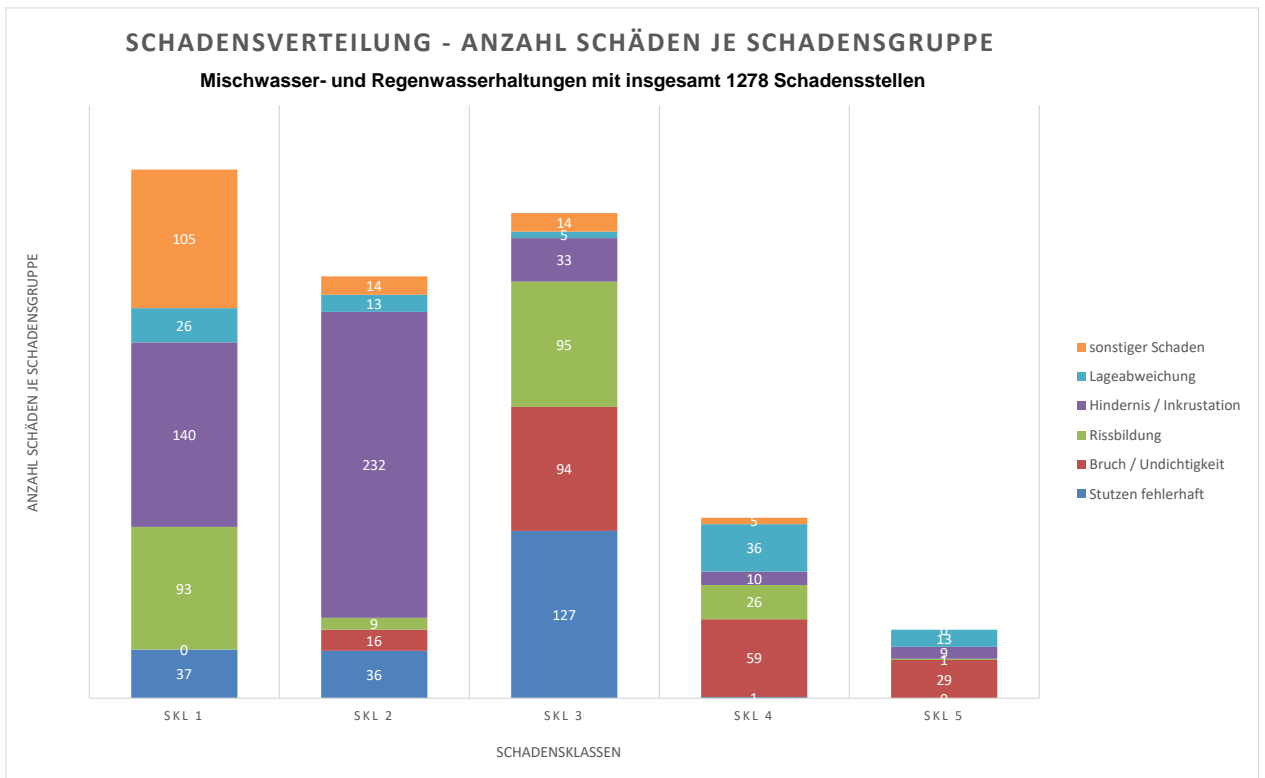
• *Diagramm 2*

In den Schadensklassen 4 und 5 sind folgende Schäden vorhanden:

- Rohrbruch/ Undichtigkeit: Beim Rohrbruch fehlen Stücke der Rohrwandung. Das hinter dem Rohr liegende Erdreich ist sichtbar oder es hat sich bereits ein Hohlraum gebildet. Im Bereich der undichten Stellen ist der Eintritt von Grundwasser in Form von Fließen zu beobachten.
- Lageabweichungen: Hier sind die Rohrverbindungen, z. B. bei Steinzeug und Betonrohren, nicht fachgerecht ausgebildet. Das bedeutet, es sind Versätze und Abwinklungen vorhanden. In Kunststoffrohren sind Deformationen im Bereich von 10% bis 15 % sichtbar.
- Hindernisse/ Inkrustationen: An 9 Schadstellen sind Ablagerungen, Inkrustationen oder Wurzeleinwuchs vorhanden. In diesen Bereichen ist der Abflussquerschnitt um mindestens 20% reduziert.

SKL 1	SKL 2	SKL 3	SKL 4	SKL 5
Stutzen fehlerhaft	37	36	127	1	0
Bruch / Undichtigkeit	0	16	94	59	29
Rissbildung	93	9	95	26	1
Hindernis / Inkrustation	140	232	33	10	9
Lageabweichung	26	13	5	36	13
sonstiger Schaden	105	14	14	5	0
Summe	401	320	368	137	52

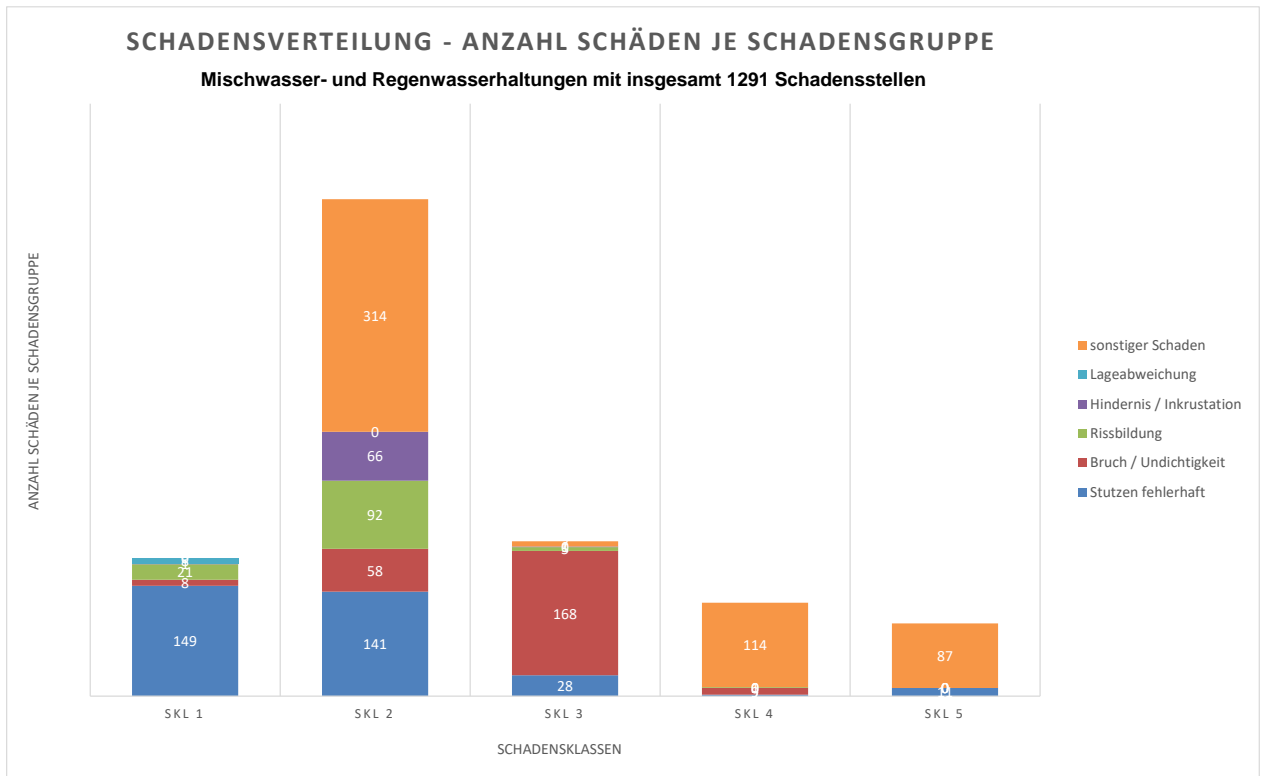
Diagramm 3

In den Schadensklassen 4 und 5 sind folgende Schäden vorhanden:

- Stutzen fehlerhaft- Anschlussleitungen ragen zum Teil weit in den Schachtquerschnitt hinein. Durch die daraus resultierende Reduzierung des Schachtquerschnittes ist die Betriebssicherheit beeinträchtigt
- Fehlende, defekte Steigeisen – im Zuge der Inspektion wurden fehlende, abgebrochene Steigeisen festgestellt. Diese Schäden wurden der Gruppe sonstiger Schaden zugeordnet.

- Bruch/ Undichtigkeit In den Schächten fehlen überwiegend im Bereich der Schachtanbindungen Teile der Schachtwand. An anderen Stellen ist eindringendes Grundwasser in Form von Fließen vorhanden.

SKL 1	SKL 2	SKL 3	SKL 4	SKL 5
Stützen fehlerhaft	149	141	28	2	11
Bruch / Undichtigkeit	8	58	168	9	0
Rissbildung	21	92	5	1	0
Hindernis / Inkrustation	1	66	1	0	0
Lageabweichung	8	0	0	0	0
sonstiger Schaden	0	314	7	114	87
Summe	187	671	209	126	98

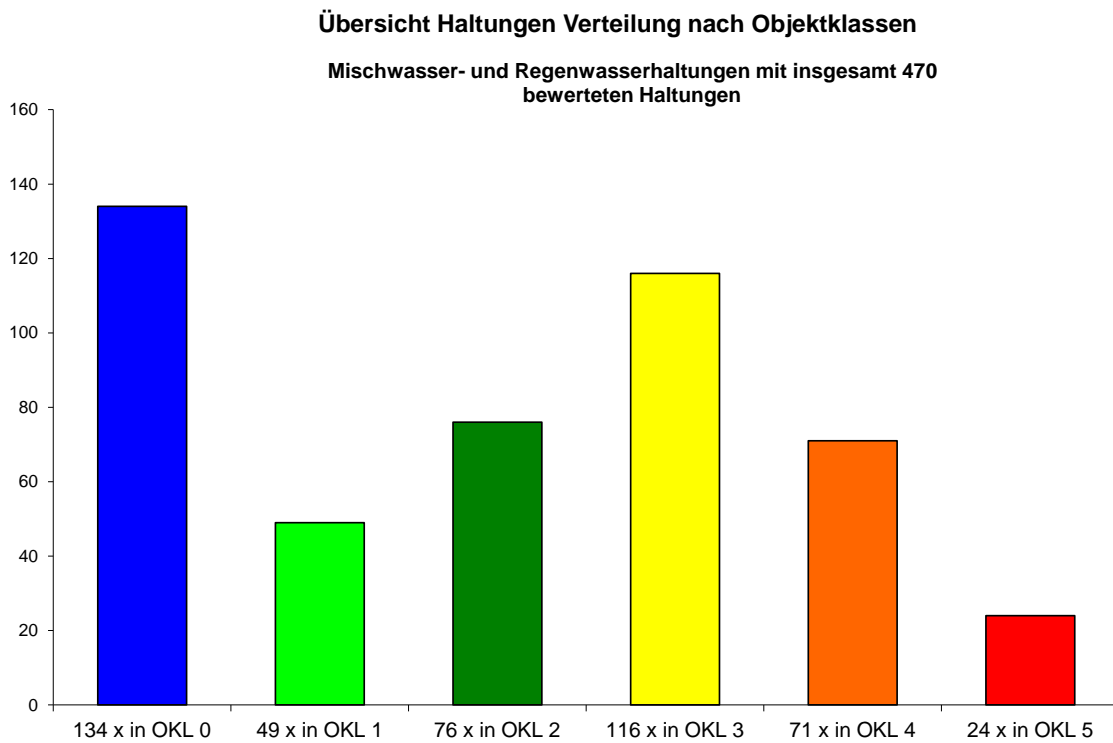
Im Ergebnis der Auswertungen sind in 134 Haltungen keine Schäden vorhanden. Diese wurden der Schadensklasse 0 zugeordnet. Die aufgezeichneten 1.278 Schäden wurden in 336 Haltungen festgestellt. Die ermittelten Objektklassen wurden im Diagramm 4 dargestellt.

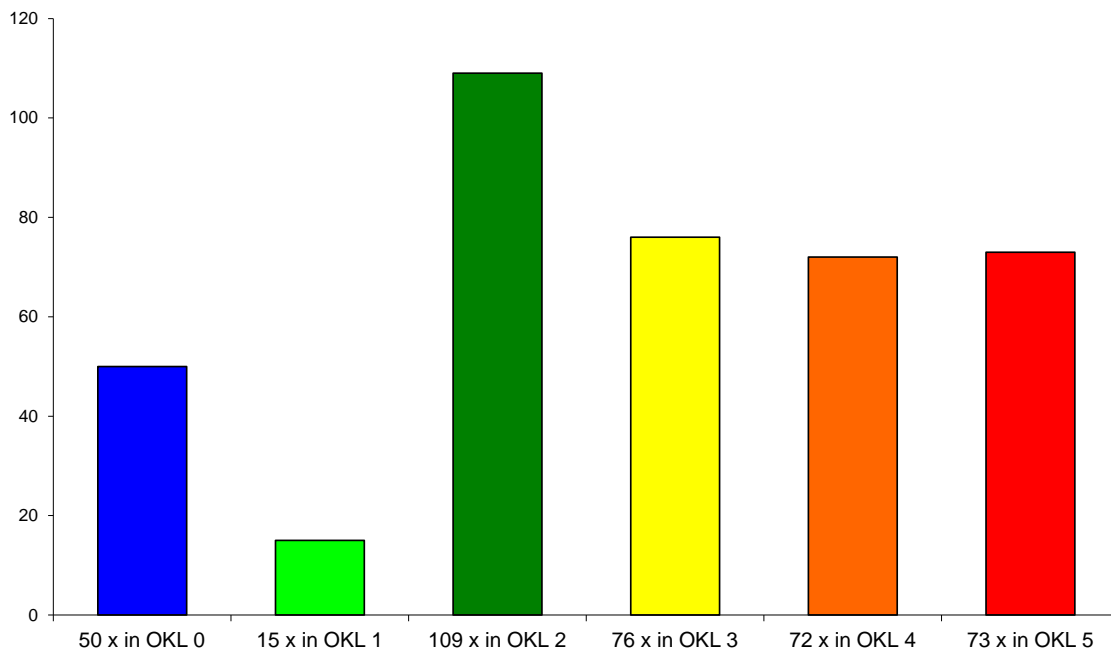
Es sind 50 Schächte ohne Schäden vorhanden. Diese werden der Objektklasse 0 zugeordnet. Die aufgezeichneten 1.291 Schäden wurden in 345 Schächten festgestellt. Die ermittelten Objektklassen wurden im Diagramm 5 dargestellt.

Übersicht Schächte Verteilung nach Objektklassen

Mischwasser- und Regenwasserschächte mit insgesamt 395 bewerteten Schächten
