0653 EKVO Aulendorf Befahrungsabschnitt 1

Haltungsbericht - Objektklassen 4 und 5 - zu sanierende

San-Nr.		Objektklasse	4
Plan-Nr.	01	San-Maßnahme AG	Reparatur
Objektbezeichnung	3006	San-Verfahren AG	Teilerneuerung
Knoten Zulauf	3006	Auftragsbezeichnung	
Knoten Ablauf	3007	Auftragsnummer	
Leistungsbezeichnung		Auftragskennung	1
Straßenname	Heuweg	Inspektionsgrund	
Ortsteilname	Blörnied	WH aufgebaut	
Wasserschutzzone		Kodesystem	
Kanalart	Freispiegel geschlossen, Mischwasser	Kamera	selbstfahrende Kamera
Abwasserart		Insp.richtung	in Fließrichtung
Material	Beton	BezugspunktLage	Innenseite der Wand am Anfangsknoten
Profilart	Kreisprofil	Inspektionsverfahren	TV-Untersuchung
Profilhöhe	400 mm	Inspektionsdatum	23.08.2021
Profilbreite	400 mm	Wetter	kein Niederschlag
Auskleidung		Reinigung	Ja
MaterialAuskleidung		Wasserhaltung	keine Maßnahme getroffen
Kantentyp	Haltung	Inspekteur	Christberger
Rohrlänge	0,000 m	Videospeichermeth.	sonst. Wechseldatenträger
Lage Oberfläche	Fahrbahn/Hoffläche fließender Verkehr		
digitales Video	3006.mp4

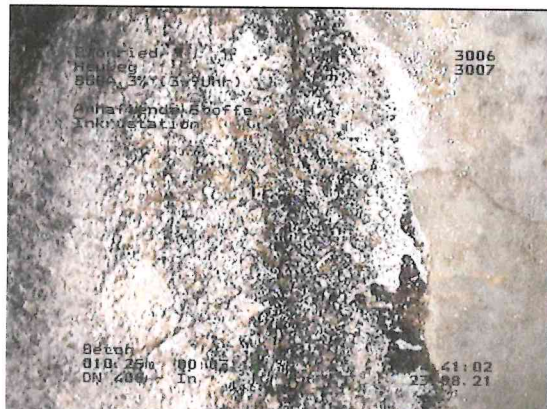
00004750 10,25 BBBA Anhaftende Stoffe, Inkrustation, 3,00 %, von 3 Uhr bis 9 Uhr

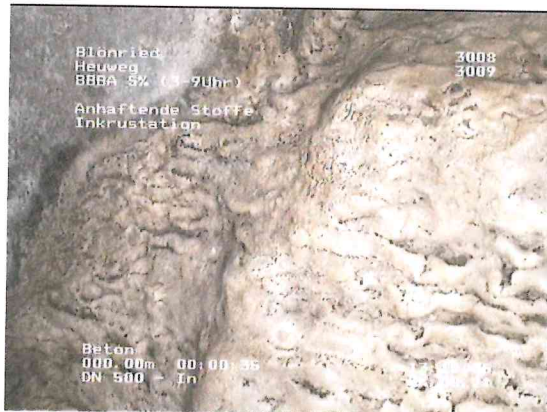
TC	Station	Kode	Langtext	SS	V	L1	L2	SKD	SKS	SKV
00000475	0,00	BCDXP	Anfangsknoten, Rohranfang							
00000800	0,00	BBBA	Anhaftende Stoffe, Inkrustation, 5,00 %, von 3 Uhr bis 9 Uhr			03	09

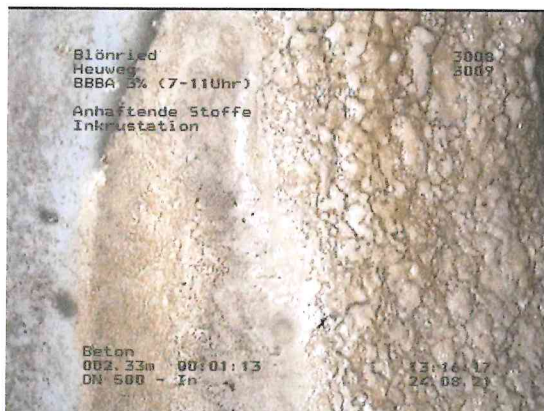
TC	Station	Kode	Langtext	SS	V	L1	L2	SKD	SKS	SKV
00001775	2,33	BBBA	Anhaftende Stoffe, Inkrustation, 3,00 %, von 7 Uhr bis 11 Uhr			07	11

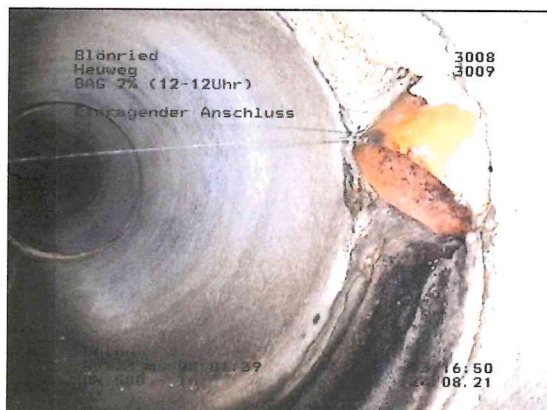
00002450	2,33	BAG	Einragender Anschluss, 2,00 %, von 12 Uhr bis 12 Uhr			12	12			
----------	------	-----	--	--	--	----	----	--	--	--

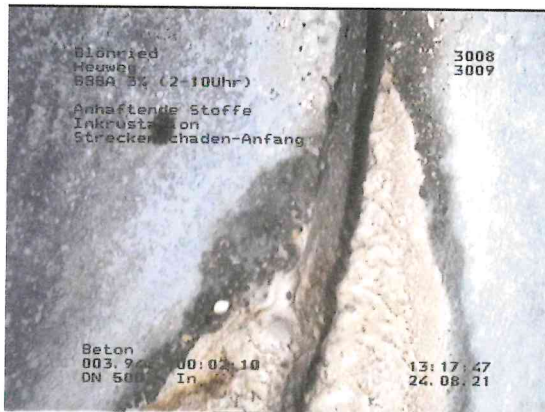
TC	Station	Kode	Langtext	SS	V	L1	L2	SKD	SKS	SKV
00003225	3,94	BBBA	Anhaftende Stoffe, Inkrustation, 3,00 %, von 2 Uhr bis 10 Uhr, Beginn Streckenschaden	A		02	10

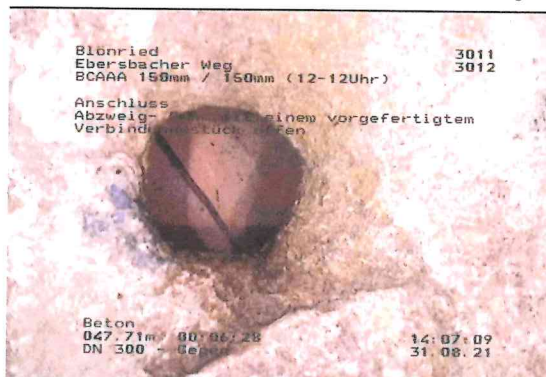
47,71 BAHB Schadhafter Anschluss, zurückliegender Anschluss, 12 Uhr

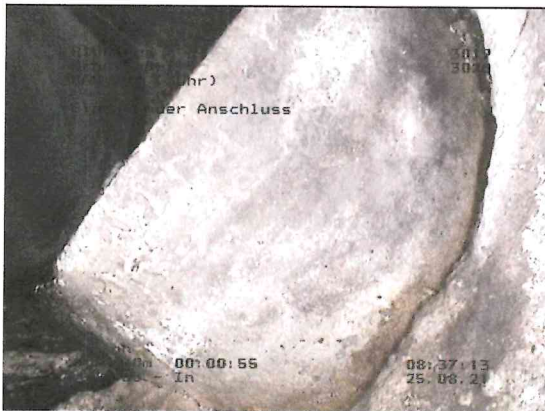
TC	Station	Kode	Langtext	SS	V	L1	L2	SKD	SKS	SKV
00000325	0,00	BCDXP	Anfangsknoten, Rohranfang							
00000875	1,00	BCAAA	Anschluss, Abzweig, Anschluss offen, 150,00 mm, von 3 Uhr bis 3 Uhr			03	03			
00001350	1,00	BAG	Einragender Anschluss, 25,00 %, von 3 Uhr bis 3 Uhr			03	03			2

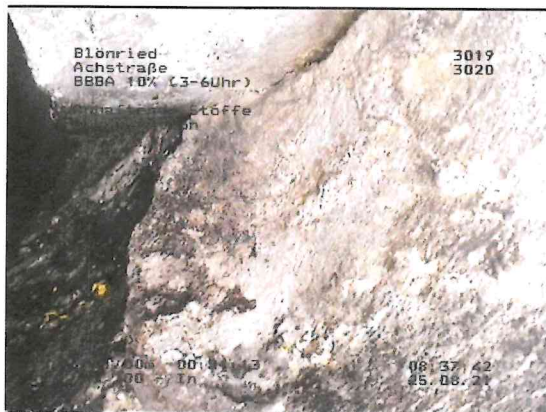
00001750	1,00	BBBA	Anhaftende Stoffe, Inkrustation, 10,00 %, von 3 Uhr bis 6 Uhr			03	06			3
----------	------	------	---	--	--	----	----	--	--	---

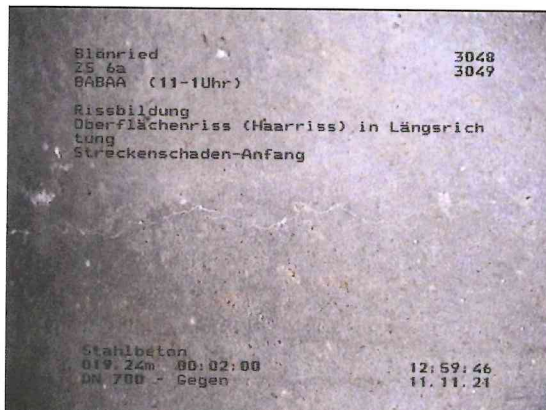
00002975	19,24	BABAA	Rissbildung, Oberflächenriss (Haarriss), in Längsrichtung, von 11 Uhr bis 1 Uhr, Beginn Streckenschaden	A		11	01	1	1	
----------	-------	-------	---	---	--	----	----	---	---	--

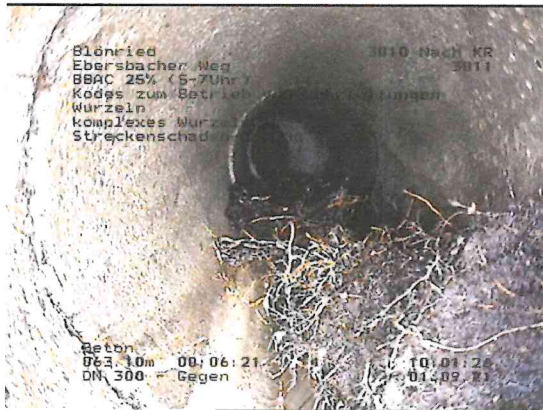
00009500	63,10	BBAC	Wurzeln, komplexes Wurzelwerk, 25,00 %, von 5 Uhr bis 7 Uhr, Beginn Streckenschaden	A		05	07	3		4
----------	-------	------	---	---	--	----	----	---	--	---

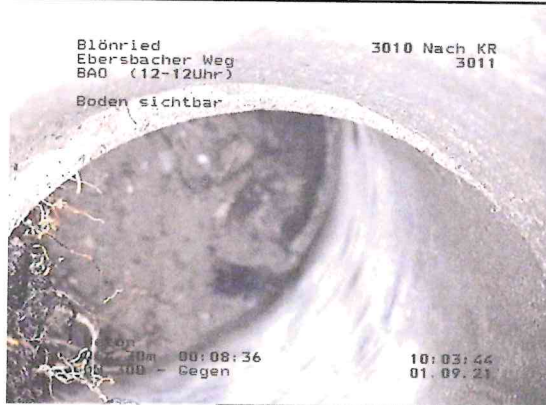
TC	Station	Kode	Langtext	SS	V	L1	L2	SKD	SKS	SKV
00012875	64,30	BAO	Boden sichtbar, von 12 Uhr bis 12 Uhr			12	12	4	4

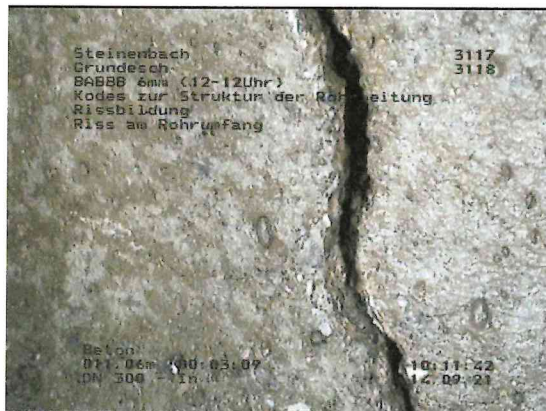
TC	Station	Kode	Langtext	SS	V	L1	L2	SKD	SKS	SKV
00004700	11,06	BABBB	Rissbildung, Riss, am Rohrumfang, 6,00 mm, von 12 Uhr bis 12 Uhr			12	12	3	1

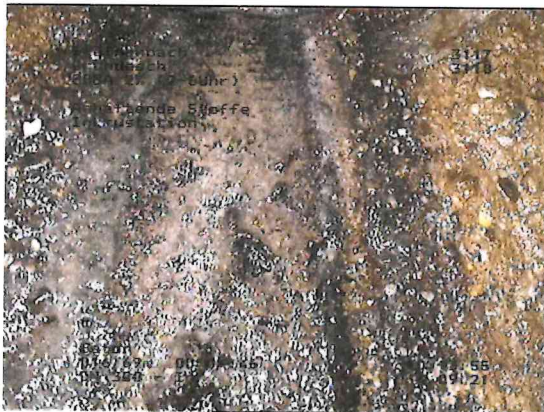
00007125 16,69 BBBA Anhaftende Stoffe, Inkrustation, 2,00 %, von 2 Uhr bis 6 Uhr

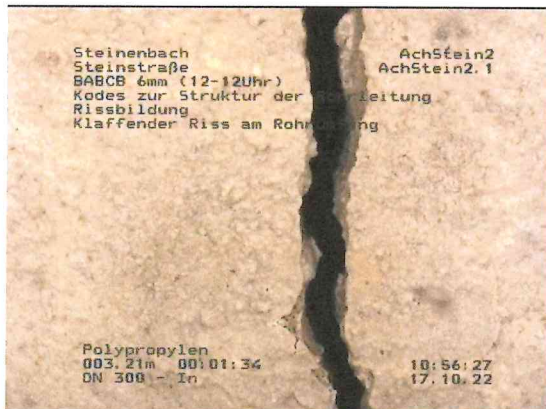
TC	Station	Kode	Langtext	SS	V	L1	L2	SKD	SKS	SKV
00000325	0,00	BCDXP	Anfangsknoten, Rohranfang							
00000575	0,00	BBCA	Ablagerungen, feines Material, 3,00 %, von 5 Uhr bis 7 Uhr, Beginn Streckenschaden	A		05	07			1
00001550	1,73	BBCA	Ablagerungen, feines Material, 3,00 %, von 5 Uhr bis 7 Uhr, Ende Streckenschaden	B		05	07			1
00001650	1,73	AEDB	Werkstoff, B							
00002350	3,21	BABCB	Rissbildung, Klaffender Riss, am Rohrumfang, 6,00 mm, von 12 Uhr bis 12 Uhr			12	12	3	1

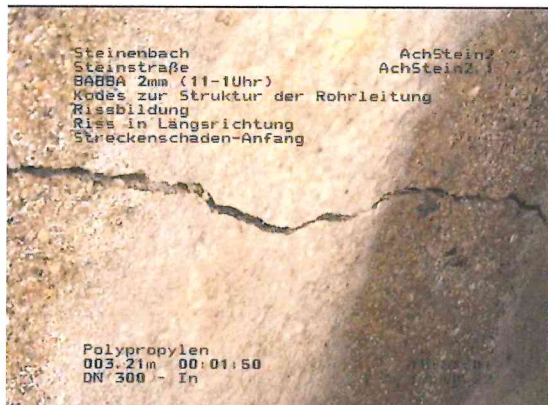
00002725	3,21	BABBA	Rissbildung, Riss, in Längsrichtung, 2,00 mm, von 11 Uhr bis 1 Uhr, Beginn Streckenschaden	A		11	01	2	3	
----------	------	-------	--	---	--	----	----	---	---	--

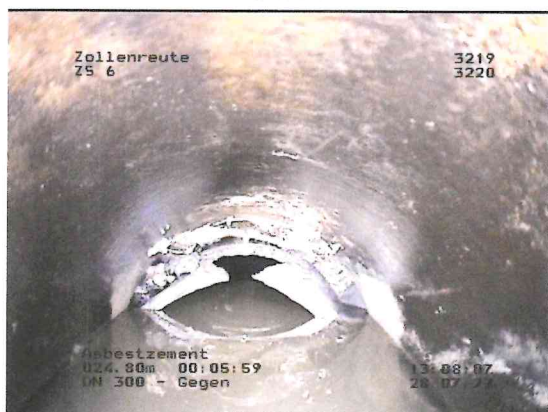
00007700	24,76	BACY	Rohrbruch/Einsturz, Y, 300,00 mm, von 9 Uhr bis 3 Uhr			09	03			
00007800	24,76	BDDC	Wasserspiegel, trüb, 70,00 %, Ende Streckenschaden	B						
00008675	24,80	BDCYD	Inspektion endet vor dem Endknoten, Inspektionsabbruch, Gegenseite nicht erreicht

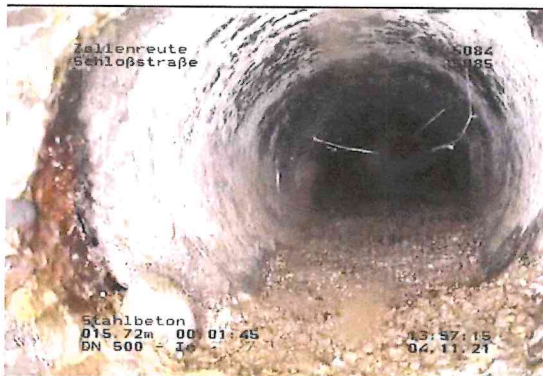
15,73 BAO Boden sichtbar, 2 Uhr

15,73 BBFA Infiltration, Schwitzen, 2 Uhr

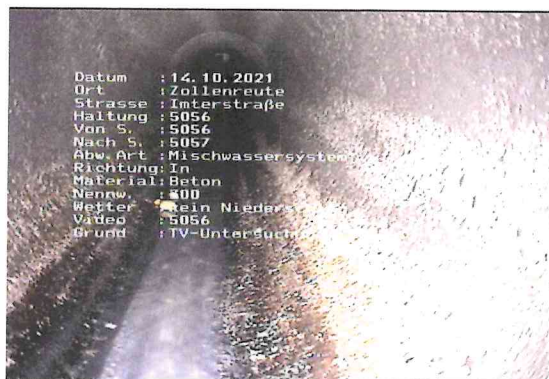
TC	Station	Kode	Langtext	SS	V	L1	L2	SKD	SKS	SKV
00000300	0,00	BCDXP	Anfangsknoten, Rohranfang							
	0,10	BAFJE	Oberflächenschaden, Korrosionserscheinungen an der Oberfläche, Ursache nicht eindeutig feststellbar, von 4 Uhr bis 8 Uhr, Beginn Streckenschaden	A1		4	8

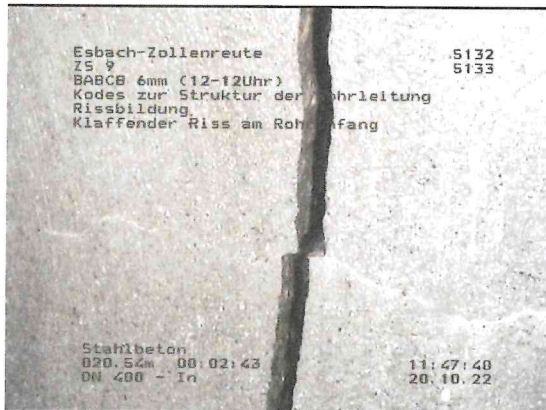
TC	Station	Kode	Langtext	SS	V	L1	L2	SKD	SKS	SKV
00004075	20,54	BABCB	Rissbildung, Klaffender Riss, am Rohrumfang, 6,00 mm, von 12 Uhr bis 12 Uhr			12	12

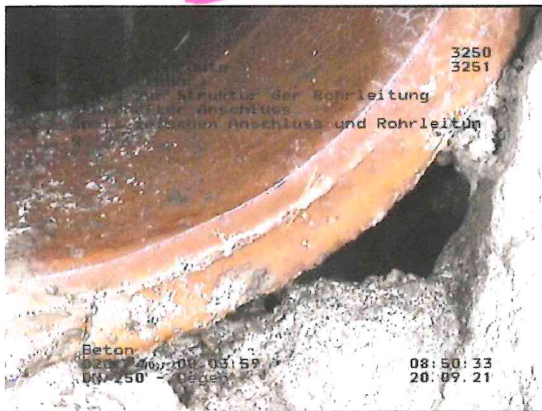
20,75 BAP Hohlraum sichtbar, 10 Uhr

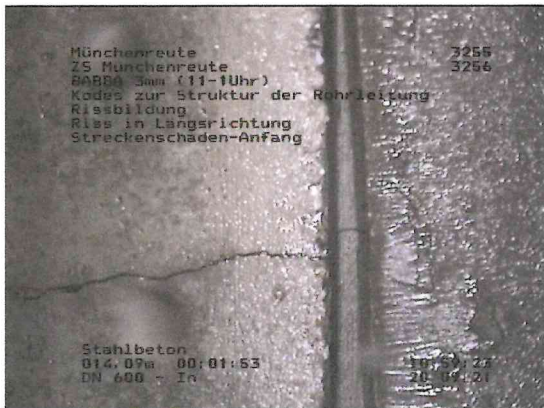
TC	Station	Kode	Langtext	SS	V	L1	L2	SKD	SKS	SKV
00000375	0,00	BCDXP	Anfangsknoten, Rohranfang							
00002775	14,09	BABBA	Rissbildung, Riss, in Längsrichtung, 3,00 mm, von 11 Uhr bis 1 Uhr, Beginn Streckenschaden	A		11	01

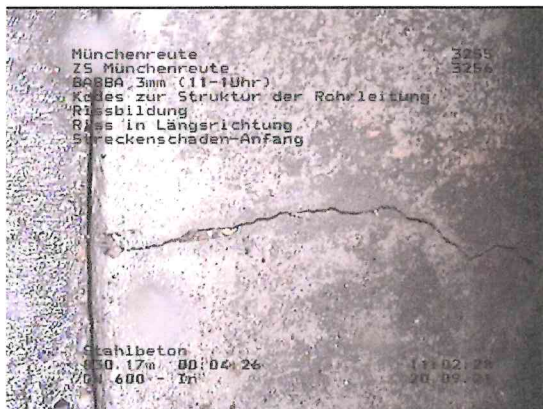
TC	Station	Kode	Langtext	SS	V	L1	L2	SKD	SKS	SKV
00006625	30,17	BABBA	Rissbildung, Riss, in Längsrichtung, 3,00 mm, von 11 Uhr bis 1 Uhr, Beginn Streckenschaden	A		11	01

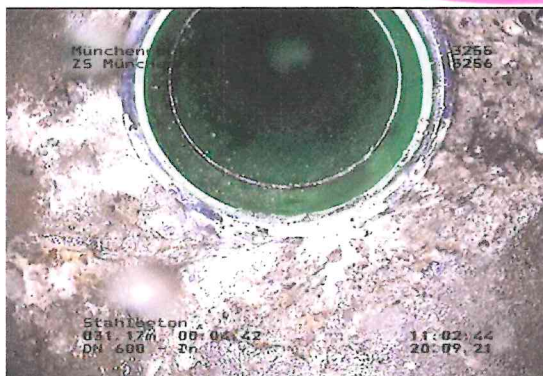
31,17	BAHC	Schadhafter Anschluss, Anschluss unvollständig eingebunden, 12 Uhr	12
-------	------	--	----

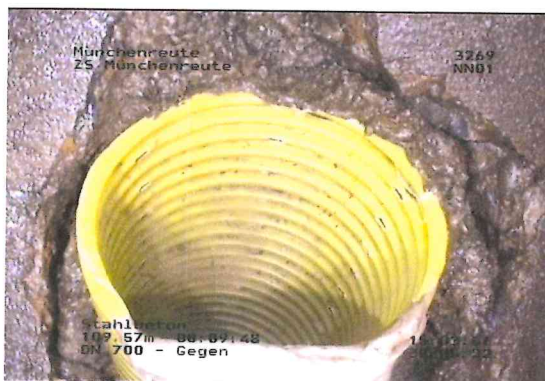
109,58 BAG Einragender Anschluss, 3,0 %, 2 Uhr
