# STADT AULENDORF

**Öffentliche Sitzung des Ausschusses für Umwelt und Technik**  
**am Mittwoch, 05.04.2023, 18:00 Uhr**  
**in der Stadthalle Aulendorf**

1. Faulturm Rohbau und Außenverkleidung
  2. Maschinen-, Verfahrens- und Prozeßtechnik
- 4** Zustandsbewertung nach der Eigenkontrollverordnung - 1. Bauabschnitt

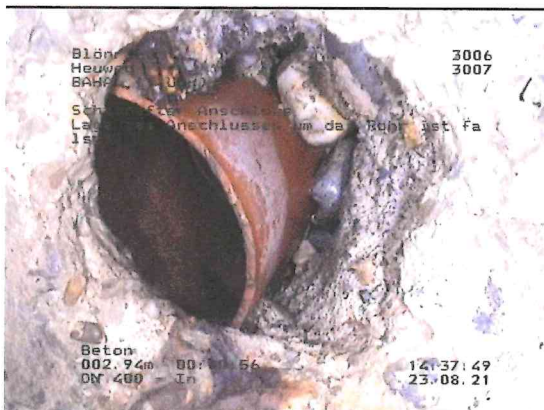
00001250	2,94	BCAAA	Anschluss, Abzweig, Anschluss offen, 100,00 mm, von 11 Uhr bis 11 Uhr				11	11		
00001375	2,94	BAHA	Schadhafter Anschluss, Lage des Anschlusses um das Rohr ist falsch, von 11 Uhr bis 11 Uhr				11	11

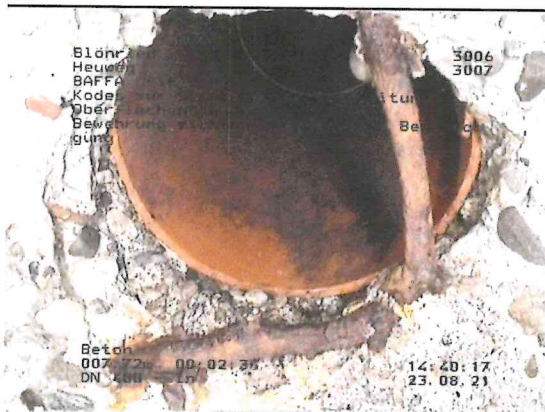
TC	Station	Kode	Langtext	SS	V	L1	L2	SKD	SKS	SKV
00003800	7,72	BAFFA	Oberflächenschaden, Bewehrung sichtbar, mechanisch, von 10 Uhr bis 11 Uhr			10	11		2	1

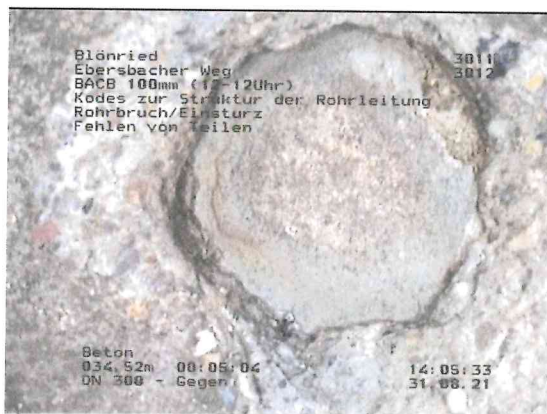
TC	Station	Kode	Langtext	SS	V	L1	L2	SKD	SKS	SKV
00006375	30,62	BBBA	Anhaftende Stoffe, Inkrustation, 5,00 %, von 6 Uhr bis 10 Uhr			06	10			2
00007575	34,52	BACB	Rohrbruch/Einsturz, Fehlen von Teilen, 100,00 mm, von 12 Uhr bis 12 Uhr			12	12	4	3

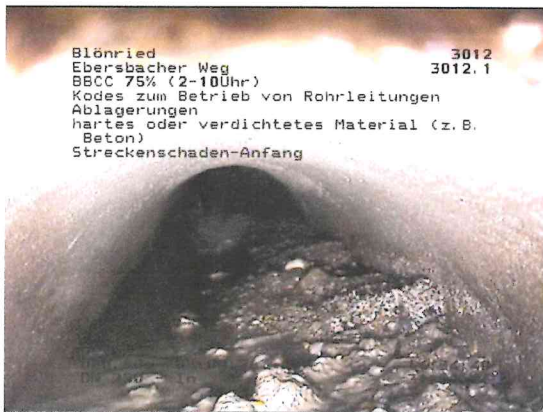
TC	Station	Kode	Langtext	SS	V	L1	L2	SKD	SKS	SKV
00000400	0,00	BCDXP	Anfangsknoten, Rohranfang							
00000550	0,00	BBCC	Ablagerungen, hartes oder verdichtetes Material, 75,00 %, von 2 Uhr bis 10 Uhr, Beginn Streckenschaden	A		02	10			5

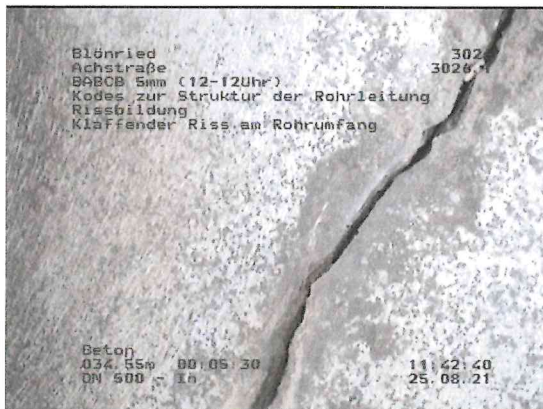
TC	Station	Kode	Langtext	SS	V	L1	L2	SKD	SKS	SKV
00008200	34,55	BACB	Rissbildung, Klaffender Riss, am Rohrumfang, 5,00 mm, von 12 Uhr bis 12 Uhr			12	12	4	1

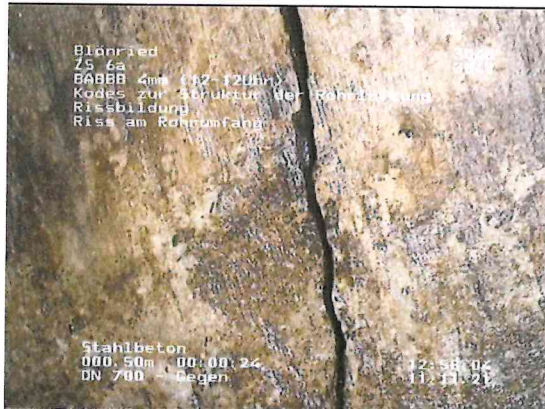
TC	Station	Kode	Langtext	SS	V	L1	L2	SKD	SKS	SKV
00000325	0,00	BCDXP	Anfangsknoten, Rohranfang							
00000575	0,50	BABBB	Rissbildung, Riss, am Rohrumfang, 4,00 mm, von 12 Uhr bis 12 Uhr			12	12	3	1

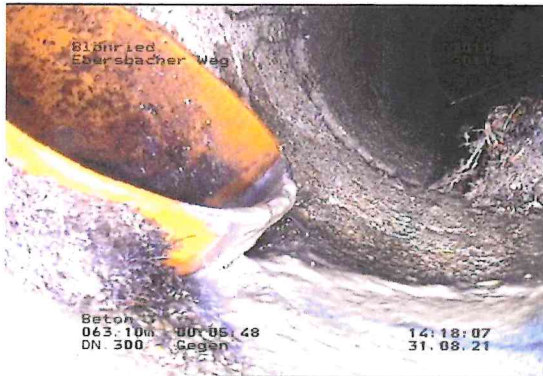
00009500	63,10	BBAC	Wurzeln, komplexes Wurzelwerk, 25,00 %, von 5 Uhr bis 7 Uhr, Beginn Streckenschaden	A		05	07	3		4
----------	-------	------	---	---	--	----	----	---	--	---

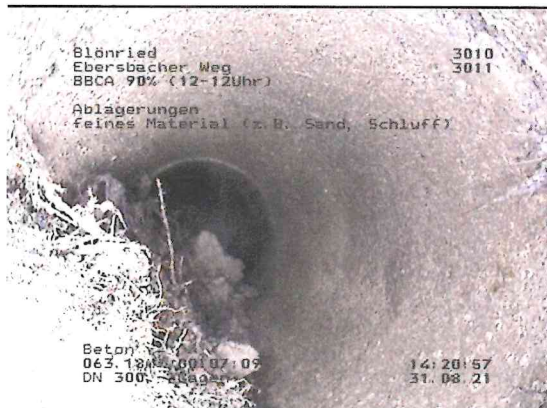
TC	Station	Kode	Langtext	SS	V	L1	L2	SKD	SKS	SKV
00000325	0,00	BCDXP	Anfangsknoten, Rohranfang							
00001075	4,36	BDDA	Wasserspiegel, klar (Sohle sichtbar), 5,00 %, Beginn Streckenschaden	A						
00001500	7,42	BDDA	Wasserspiegel, klar (Sohle sichtbar), 5,00 %, Ende Streckenschaden	B						
00004000	26,47	BDDC	Wasserspiegel, trüb, 10,00 %, Beginn Streckenschaden	A						
00004750	32,66	BDDC	Wasserspiegel, trüb, 10,00 %, Ende Streckenschaden	B						
00008600	63,10	BCAAA	Anschluss, Abzweig, Anschluss offen, 150,00 mm, von 9 Uhr bis 9 Uhr			09	09			
00008700	63,10	BAG	Einragender Anschluss, 5,00 %, von 9 Uhr bis 9 Uhr			09	09			1
00010650	63,18	BBCA	Ablagerungen, feines Material, 90,00 %, von 12 Uhr bis 12 Uhr			12	12			5

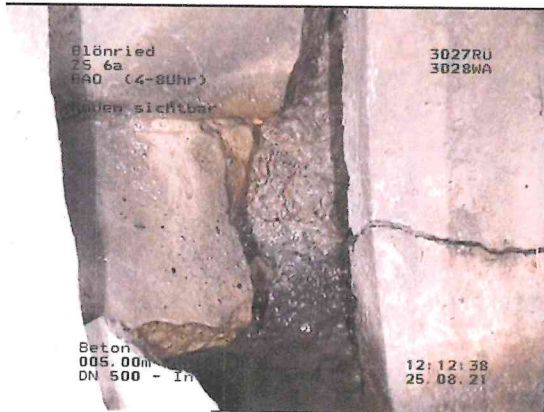
00002275	5,00	BABBC	Rissbildung, Riss, komplexe Rissbildung, 5,00 mm, von 2 Uhr bis 10 Uhr, Beginn Streckenschaden	A		02	10	3	4	
00004250	9,99	BCAAA	Anschluss, Abzweig, Anschluss offen, 150,00 mm, von 10 Uhr bis 10 Uhr			10	10

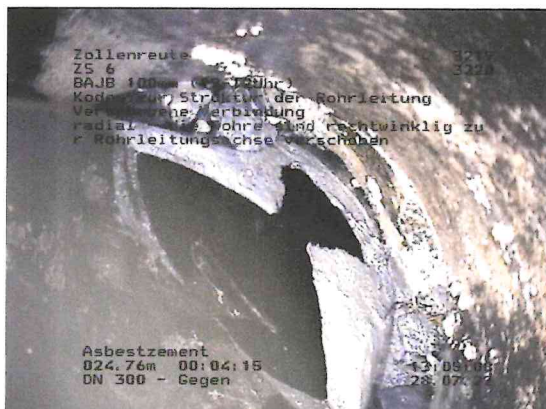
00005175	24,18	BDDC	Wasserspiegel, trüb, 70,00 %, Beginn Streckenschaden		A					
00006325	24,76	BAJB	Verschobene Verbindung, radial, 100,00 mm, von 12 Uhr bis 12 Uhr, in der Verbindung		A	12	12	5	1	2

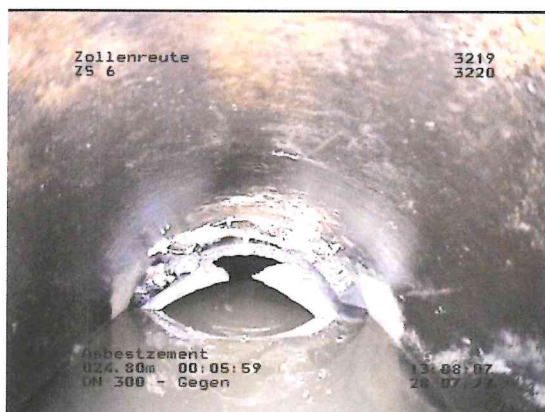
00007700	24,76	BACY	Rohrbruch/Einsturz, Y, 300,00 mm, von 9 Uhr bis 3 Uhr			09	03			
00007800	24,76	BDDC	Wasserspiegel, trüb, 70,00 %, Ende Streckenschaden	B						
00008675	24,80	BDCYD	Inspektion endet vor dem Endknoten, Inspektionsabbruch, Gegenseite nicht erreicht

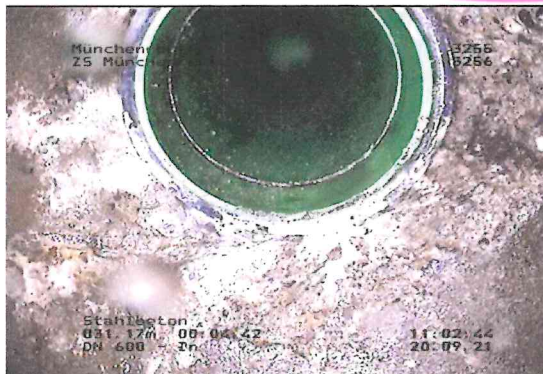
31,17 BAHC Schadhafter Anschluss, Anschluss unvollständig eingebunden, 12 Uhr 12

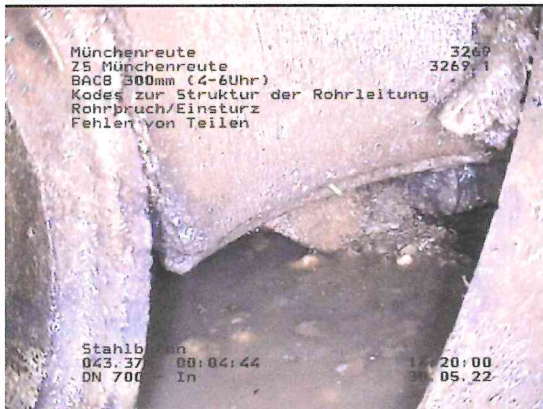
00007425	43,37	BAP	Hohlraum sichtbar, von 4 Uhr bis 6 Uhr			04	06	3	5	
00007575	43,37	BAO	Boden sichtbar, von 4 Uhr bis 6 Uhr			04	06	3	4	
00008100	43,37	AECA	Form, kreisförmig, 300,00, 300,00							
00008350	43,37	BDCYD	Inspektion endet vor dem Endknoten, Inspektionsabbruch, Gegenseite nicht erreicht
