## Erläuterungen zum HH 2023 Kath. Kindergärten:

Aulendorf, 01.08.2022

### Kindergarten St. Berta:

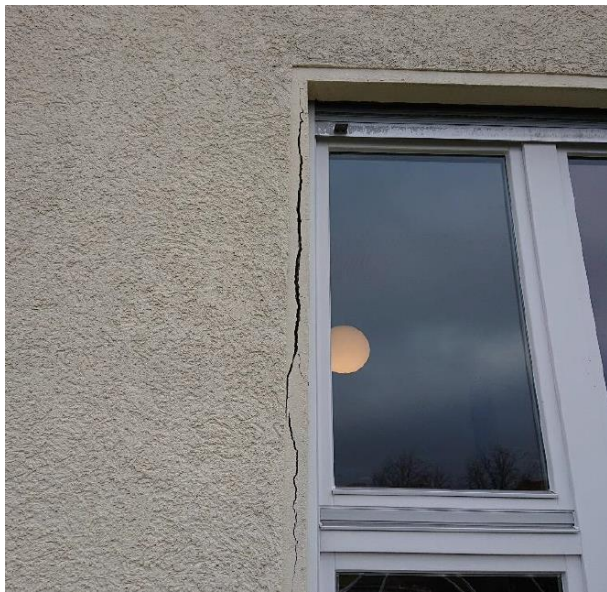
- Pos B1 Außeninstandsetzung:  
In der Außenfassade sind Risse und Putzschäden, die nach Architektenanfrage dringend saniert werden müssen. Stark betroffen ist das Mauerwerk im Bereich der Leibungen. Die Fenster und die Traufbretter benötigen einen Überholungsanstrich. (Siehe Bilder B1.1 bis B1.4)  
Zur Information, die Schwesternwohnung ist aus den Berechnungen der Sanierung herausgerechnet und extra aufgeführt.

Bild B1.1:  
Kiga Mauerwerksriss in der Fensterleibung

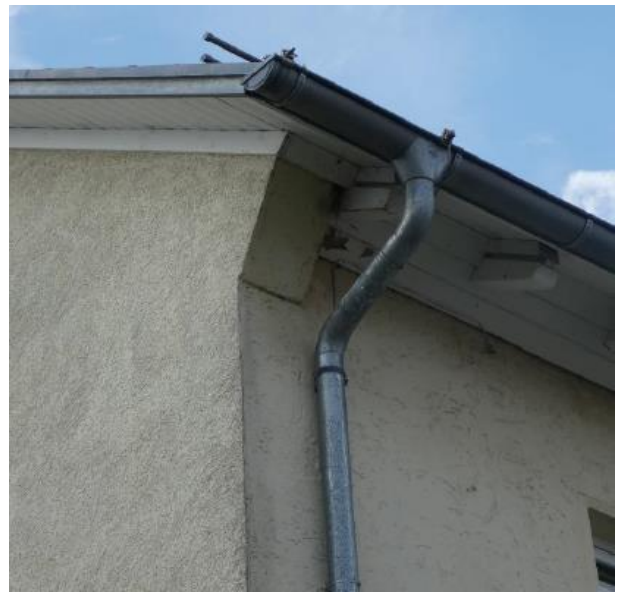
Bild B1.2:  
Kiga Überholungsanstrich der Traufbretter

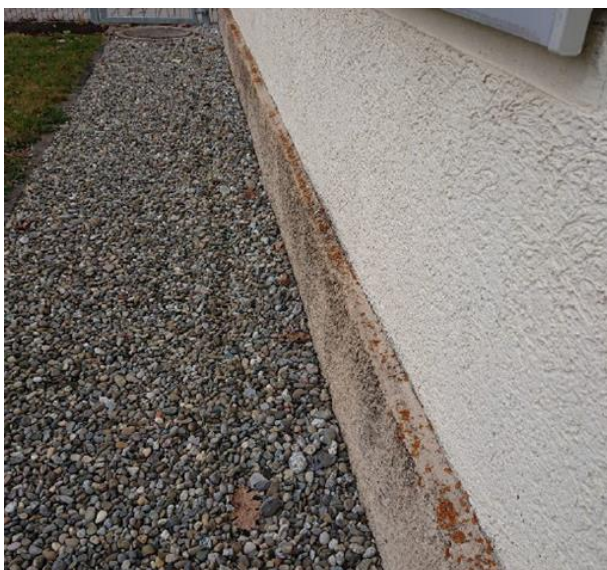
Bilder B1.3:  
Kiga Sockelbereich Mikrobebewuchs

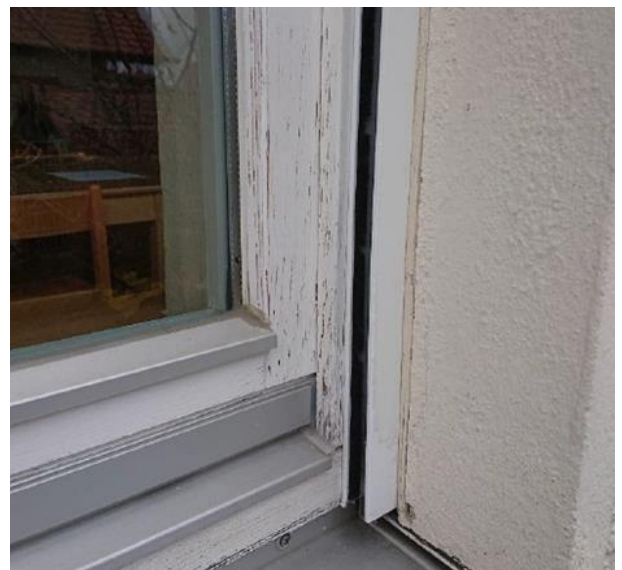
Bilder B1.4:  
Kiga Holzfenster Anstrichschäden

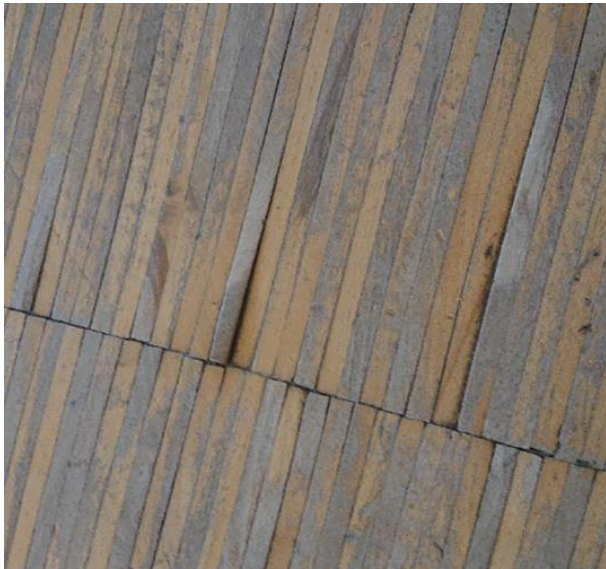
- Pos B2 Inneninstandsetzung Parkett EG:  
Beim Parkett im EG gibt es Schäden an den Fugen und an der Versiegelung, die erneuert werden sollten. (Siehe Bilder B2)

**Bilder B2:**  
Parkett Fugen- und Versiegelungsschäden im EG

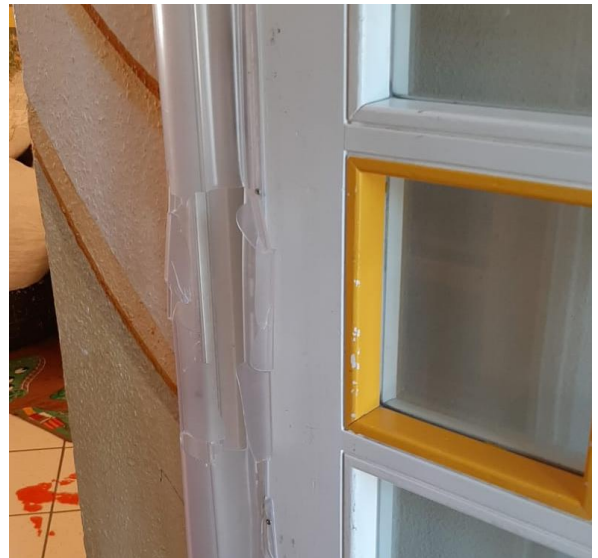
- Pos B4 Fingerklemmschutz an den Türen:  
Der Klemmschutz an den Türen ist defekt und sollte dringend erneuert werden. (Siehe Bilder B4)
- Pos B5 bis B7 Gruppenstühle:  
Ersatz der beschädigten Kinderstühle in den Gruppen.

**Bild B4:**  
Klemmschutz an den Türen ist defekt.

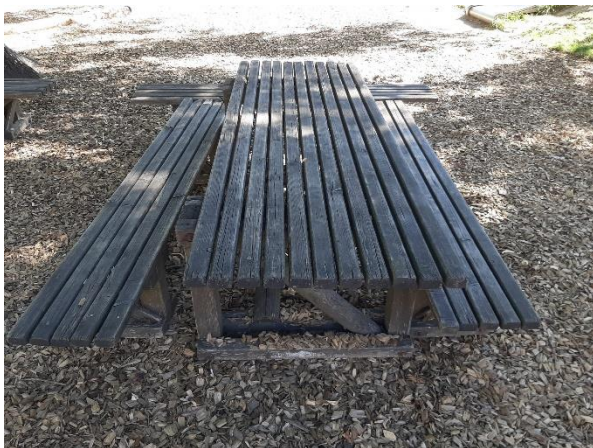
- Pos B12 Sitzgelegenheit im Garten:  
Die Sitzgelegenheiten im Garten für Kinder zum Vespere, Malen und Basteln sind kaputt und sollten erneuert werden. (Siehe Bilder B12)

**Bilder B12:**  
Sitzgelegenheit im Garten
