# Prüfbericht 2022 E

nach DIN 1076

Bauwerksname **BW 18 GRW-Brücke Blönried**  
Teilbauwerksname **Geh- und Radwegbrücke über die Ach**  
Kreis **Ravensburg**  
Ort **Blönried**  
Bauwerksrichtung  
Bauwerksart **Balkenbrücke / Mittelträger / Trapezplatte**  
Tragfähigkeit  
Baujahr

Prüfrichtung **Blönried --> Altshausen**  
Prüfer **Peter Fink, Dipl.-Ing.(FH)**  
Prüfung vom **16.08.2022** bis **16.08.2022**

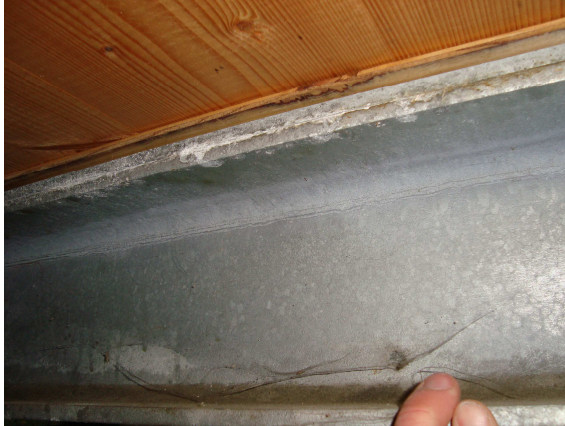
[7] S=0, V=0, D=1 BSP-ID 014-08

Balken / Längsträger, Doppel-T-Profil, Bereichsweise, Angerostet

STAHLKONSTRUKTION WEIßROST

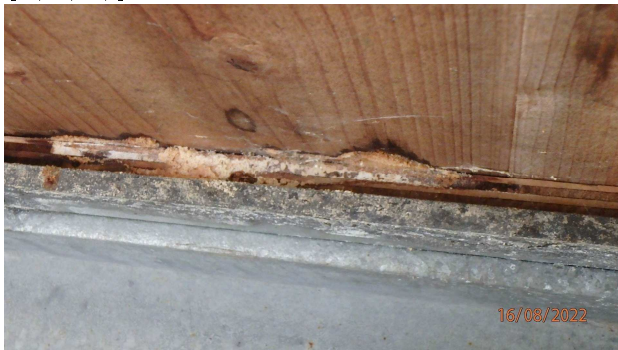
[19] S=1, V=0, D=3 BSP-ID 015-08

Aussteifungsverband, Holz, Bereichsweise, Pilzbefall, Widerlager hinten, Flexcross-Platte über Endquerträger hinten.

Mögliche Schadensursachen wieder Feuchtigkeit aus [ 2,11,14, ]

2022E\_SCHADEN\_19\_WL HINTEN  
SCHIMMELBILDUNG

| Bemerkung | <b>Untersuchung der aussteifenden Holzwerkstoffe auf Insektenbefall und Schimmel.</b> |

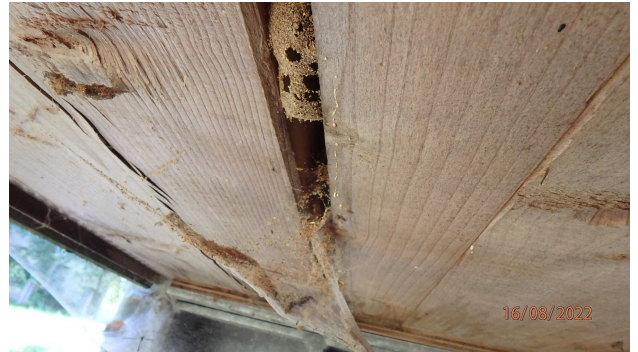
[17] S=1, V=0, D=2 BSP-ID 015-17

Aussteifungsverband, Holz, Bereichsweise, Insektenbefall, Widerlager vorn, Flexcross-Platte d = 100mm ( lt. Planauszug )

2022E\_SCHADEN\_17\_HOLZMEHL WL VORN

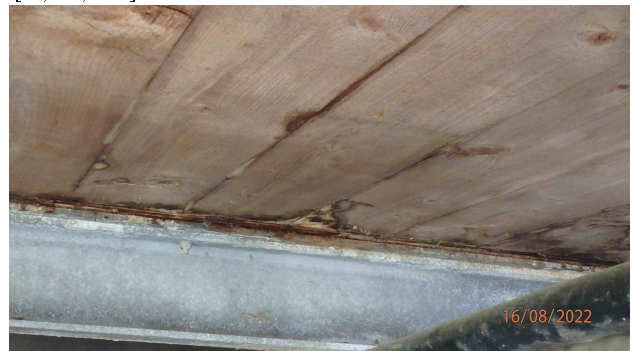
[18] S=1, V=0, D=2 BSP-ID 015-20

Aussteifungsverband, Holz, Bereichsweise, Durchfeuchtet, Widerlager vorn, Mögliche Schadensursache ist die Feuchtigkeit aus den Schäden [ 2, 11, 14 ]

2022E\_SCHADEN\_18\_AUSSTEIFUNGSVERBAND  
DURCHFEUCHTET

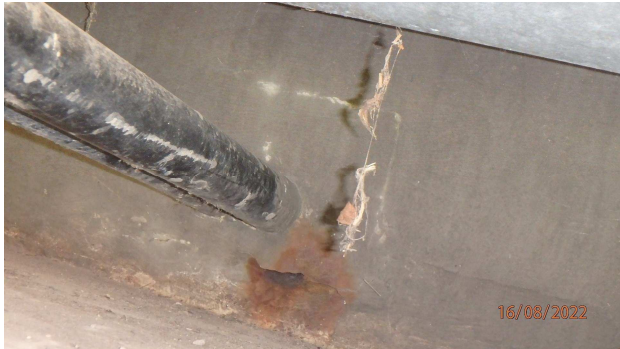
[20] S=0, V=0, D=1 BSP-ID 021-15

Hintere Kammerwand, Beton, Eine Stelle, Rostfahne, Widerlager hinten

2022E\_SCHADEN\_20\_WL HINTEN HINTERE  
KAMMERWAND ROSTFAHNE

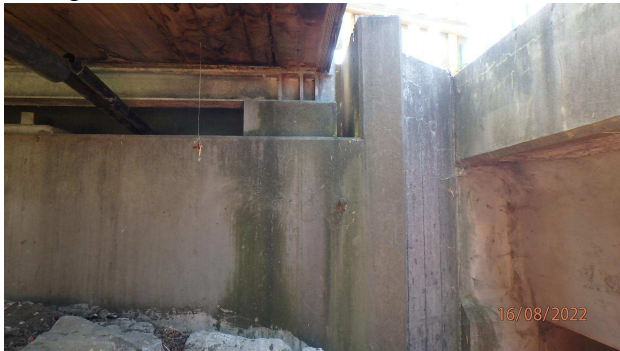
[2] S=0, V=0, D=2 BSP-ID 021-06  
Auflagerbank, Beton, Bereichsweise, Durchfeuchtet

2022E\_SCHADEN\_2\_WL VORN LINKS FEUCHT

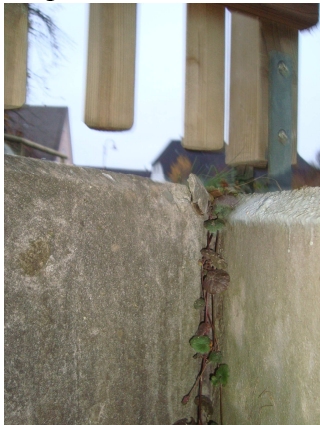
[3] S=0, V=0, D=1 BSP-ID 021-08  
Flügel, Beton, Eine Stelle, Abgeplatzt

FLÜGELWAND BETONABPLATZUNG

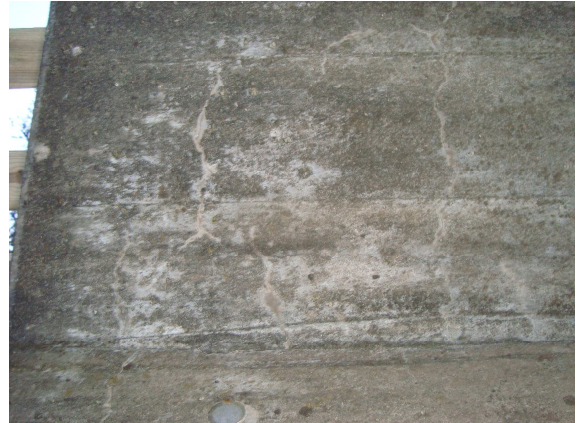
[6] S=0, V=0, D=1 BSP-ID 025-02  
Flügel, Beton, Mehrfach, Netzkrisse, Beidseitig

FLÜGELWAND NETZKRISSE

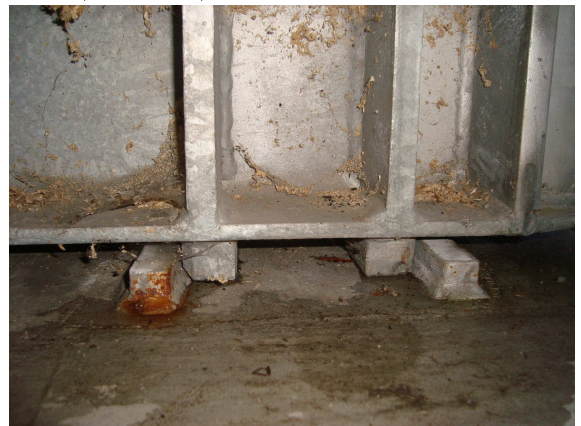
[9] S=0, V=0, D=1 BSP-ID 214-08  
Führungslager, Gleitfläche Stahl auf Stahl, Stahl /  
Metall, Ein Stück, Rostfahne

STAHLPLATTE ROST

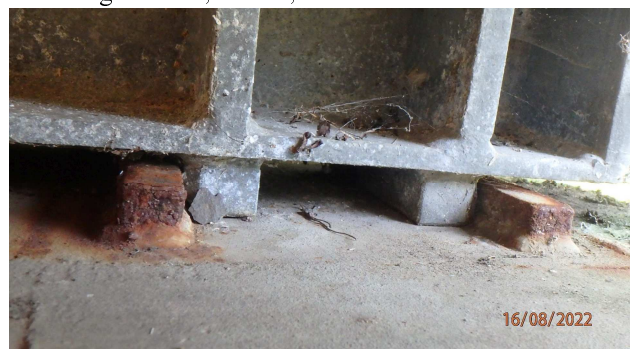
[8] S=0, V=0, D=2 BSP-ID 214-09  
Führungslaste des Führungslagers, Stahl / Metall, Alle,  
Verrostet mit Blattrostbildung, Anzahl: 1 Stück,  
Widerlager hinten, Rechts, Festhaltebolzen Blattrost

2022E\_SCHADEN\_8\_LAGER HINTEN RECHTS  
BOLZEN VERROSTET

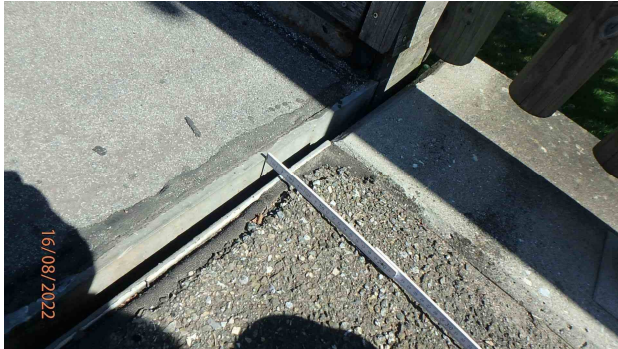
[11] S=0, V=1, D=2 BSP-ID 226-07

Sonstiger wasserdurchlässiger Fahrbahnübergang, Durchgehend, Nicht fachgerecht, Vorne und hinten am Bauwerk, Der Spalt ist zu breit: max. 15,0mm + ohne Abdeckung / Abdichtung. Oberflächenwasser kann ungehindert die Auflagerbänke durchfeuchten.

2022E\_SCHADEN\_11\_SPALTÖFFNUNG ZU BREIT

| Projektbezeichnung | <b>Schleppblech einbauen</b> |

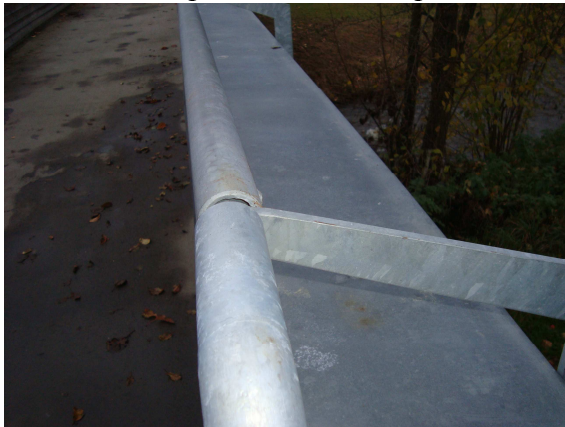
[12] S=0, V=0, D=1 BSP-ID 234-04

Geländer als Absturzsicherung, Stahl / Metall, Stellenweise, Angerostet, Unterstromig

GELÄNDER LEICHTE KORROSION

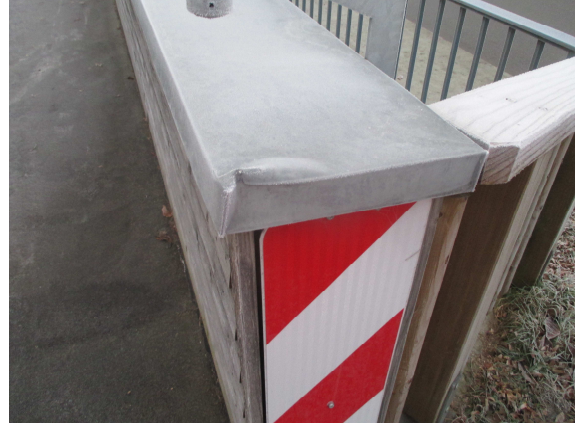
[15] S=0, V=0, D=1 BSP-ID 237-99

Brüstung als Absturzsicherung, Eine Stelle, Anprallschaden

BRÜSTUNG ANPRALLSCHADEN

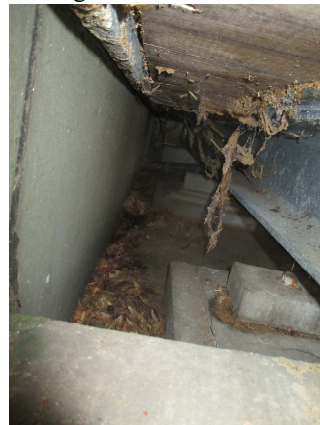
[13] S=0, V=0, D=1 BSP-ID 252-99

Auflagerbank, Entwässerungsrinne auf der Auflagerbank, Gesamtes Bauteil, Schmutzablagerung

ENTWÄSSERUNGSRINNE VERSCHMUTZT

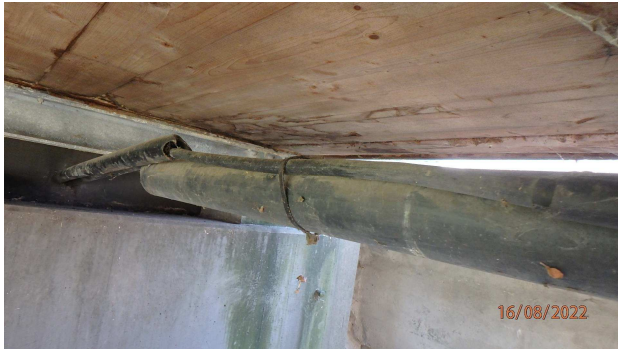
[4] S=0, V=0, D=2 BSP-ID 261-11

Schutzrohr, Plaste, Stellenweise, Schadhaf, Widerlager vorn

2022E\_SCHADEN\_4\_SCHUTZROHRE  
SCHADHAFT

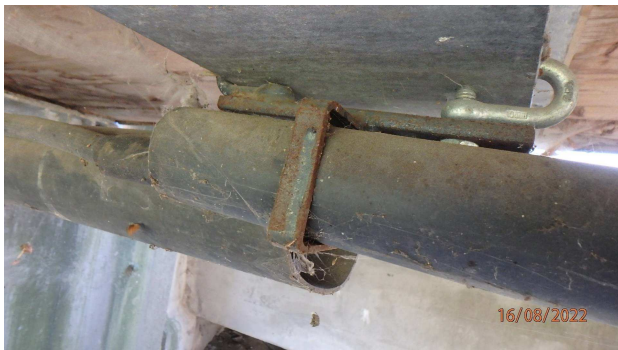
2022E\_SCHADEN\_5

[5] S=1, V=0, D=2 BSP-ID 261-03

Schutzrohr, Plaste, Eine Stelle, Nicht fachgerecht fixiert, Vor Widerlager hinten, + Befestigungen verrostet

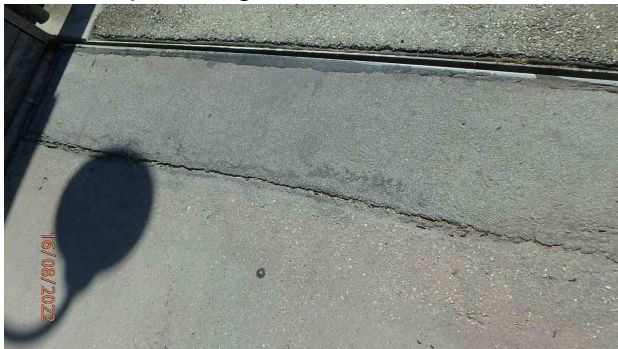
[14] S=0, V=1, D=2 BSP-ID 241-13

Geh- und Radwegbelag, Bituminöse Baustoffe, Stellenweise, Schadhafte, Vorne und hinten am Bauwerk, Quer durchgehend

2022E\_SCHADEN\_14\_DURCHGEHENDE  
QUERRISSE IM BELAG

| Projektbezeichnung | <b>Fahrbahnbelag rutschhemmend ausbilden</b> |

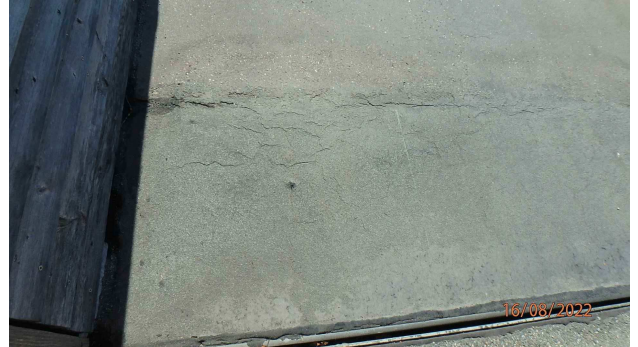
[16] S=0, V=1, D=2 BSP-ID 241-13

Geh- und Radwegbelag, Gussasphalt, Bereichsweise, Uneben, Hinten am Bauwerk

2022E\_SCHADEN\_16\_BELAG WELLIG UND  
RISSIG

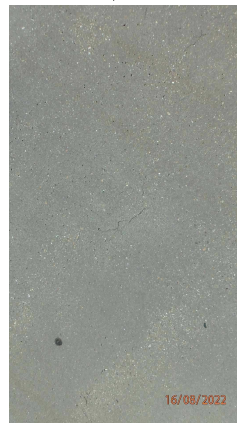
[1] S=0, V=0, D=2 BSP-ID 241-05

Geh- und Radwegbelag, Gussasphalt, Großflächig, Netzkrisse, Gesamtes Bauteil

2022E\_SCHADEN\_1\_NETZRISSE GROßFLÄCHIG

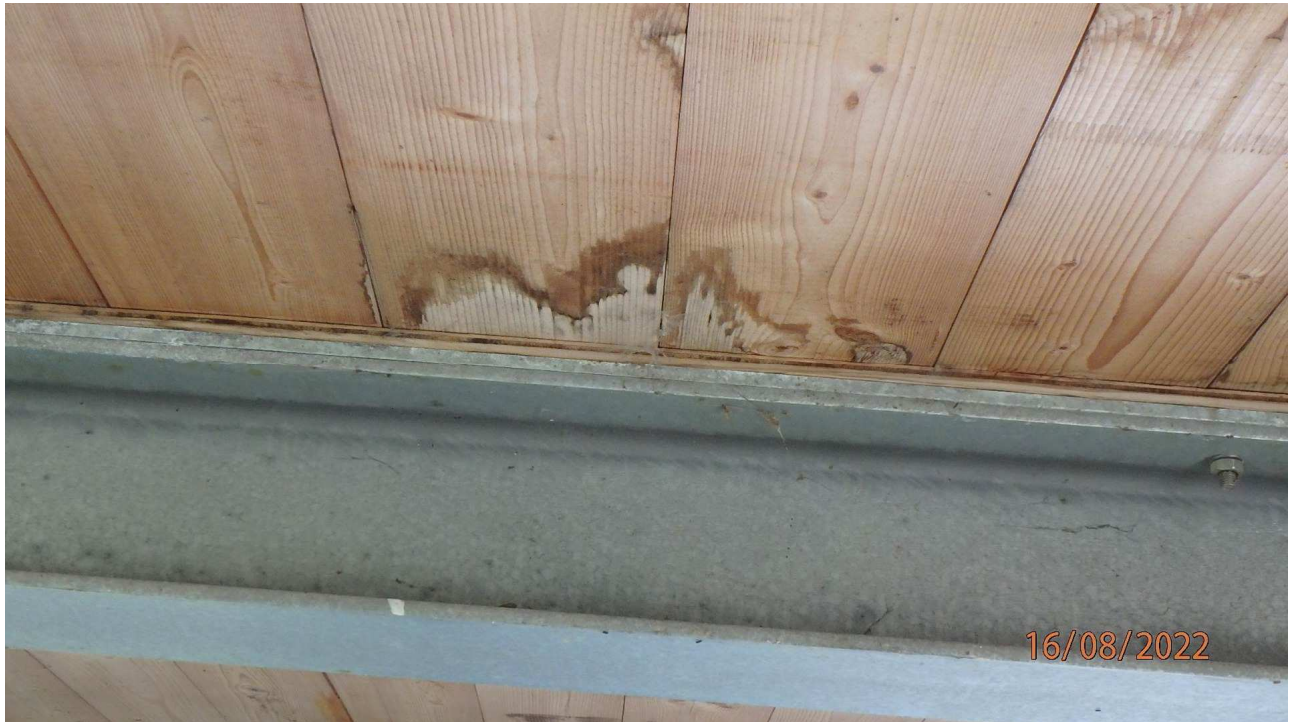
2022E\_ZU SCHADEN 18 - HIER 3TER QUERTRÄGER VON HINTEN
