Problembereiche für Radfahrer in Aulendorf

Überarbeitungsstand: 01.08.2020

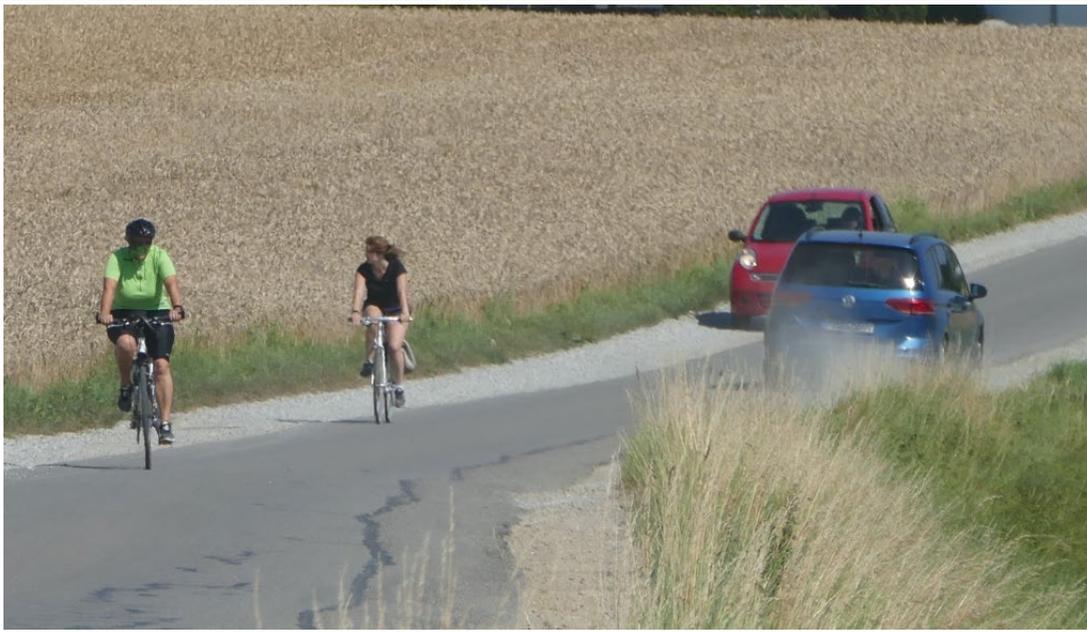
<p>Im Begegnungsverkehr werden Radfahrer häufig nach außen in den unbefestigten Bereich gedrängt. Zusätzlich Gefahr durch aufwirbelnde Steine.</p> <p>Stand: 01.08.2020</p>

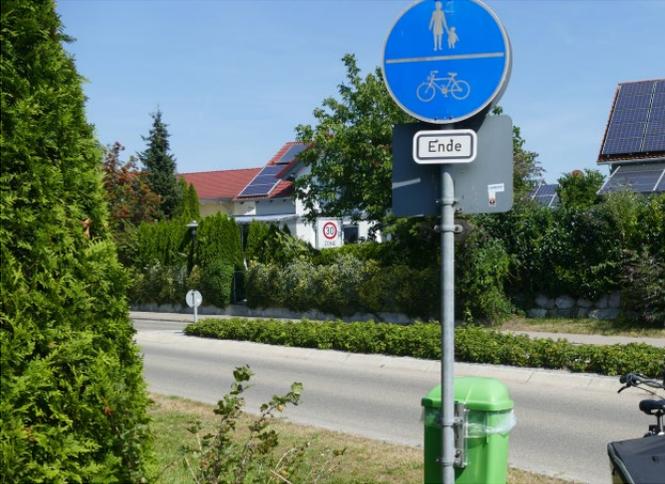
<p>Fußweg für Radfahrer frei. Juristisch für Radfahrer schwierig, da nur Schrittgeschwindigkeit gefahren werden darf. Im weiteren Verlauf der Verbindung nach Blönried laufend Wechsel dieser Situation. Unübersichtliche Kurve. Ortsfremde Radfahrer finden den Zugang zum Radweg schlecht.</p> <p>Widersinnige Schildersituation:</p>

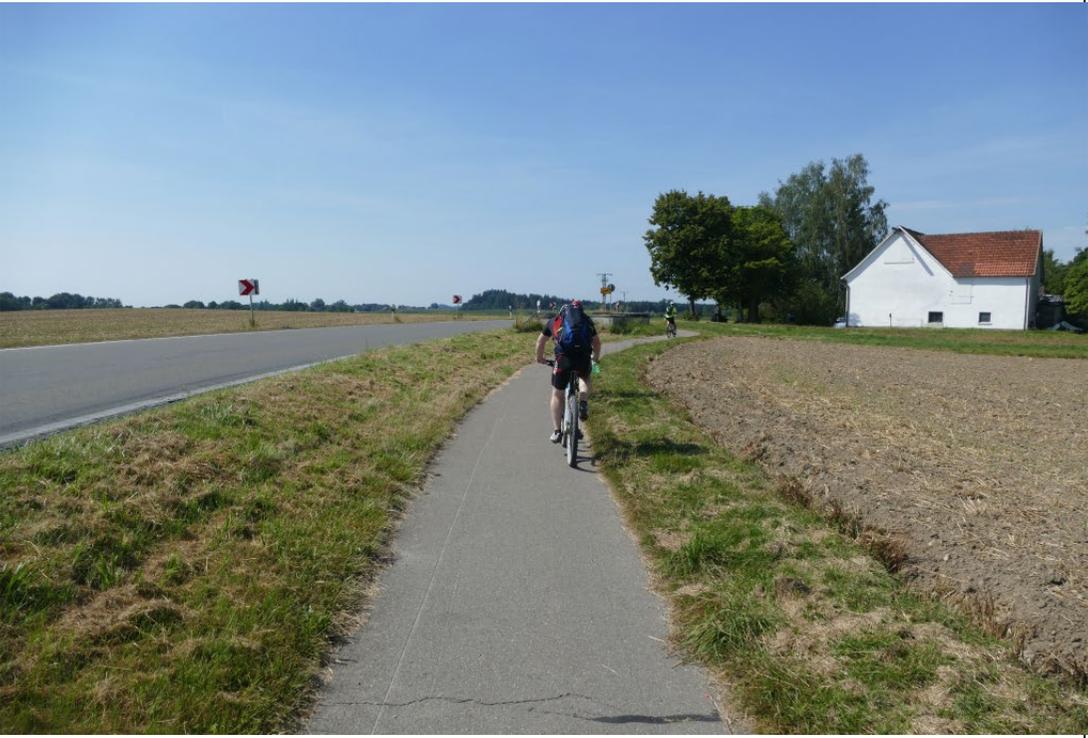
Nr.	Standort	Situation	Maßnahme	Kosten	BLT	Priorität	Bemerkung
17	Steinenbacher Str., nach dem Kreisverkehr, Fuß-/ und Radweg entlang der K7958	Im weiteren Verlauf in Schmiedbauer zu schmal	Radweg auf 3,50 m verbreitern				RWK15 MNr. 212

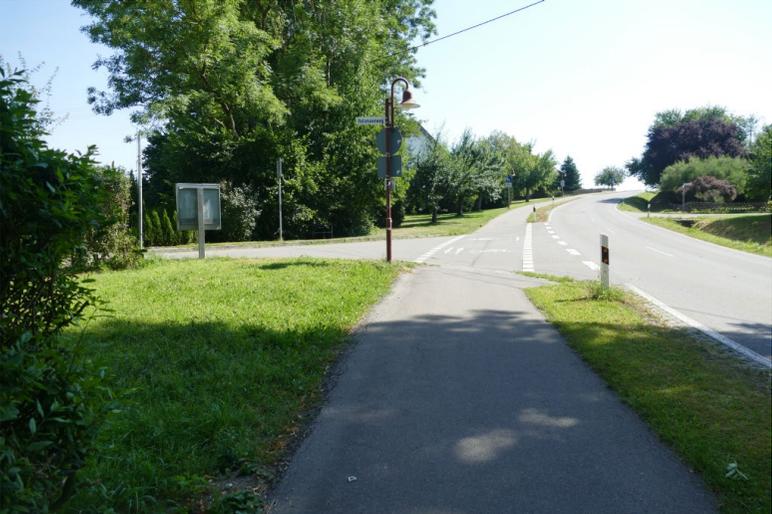
<p>Durch die Entfernung der Hecke wurde die Einsicht vom und in den Holzmannweg wesentlich verbessert. Dadurch ist das Problem im Wesentlichen gelöst.</p> <p>Stand: 01.08.2020</p>

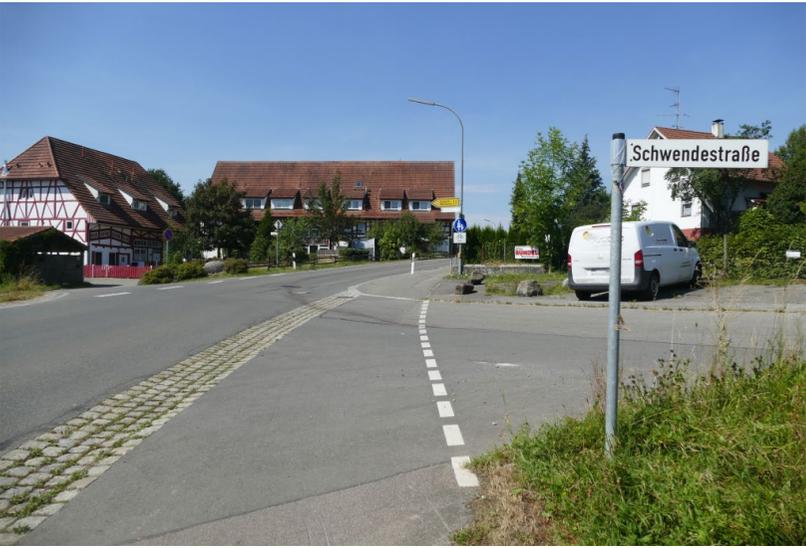
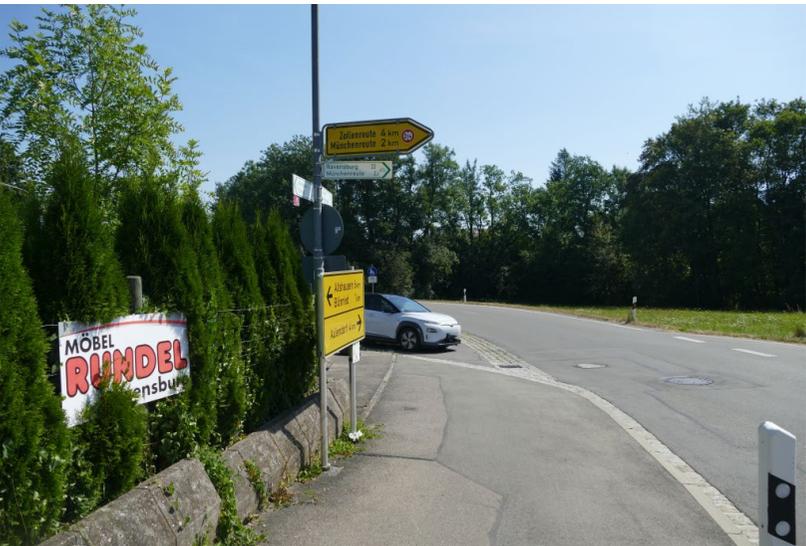
Nr.	Standort	Situation	Maßnahme	Kosten	BLT	Priorität	Bemerkung
19	K7958 in Steinenbach	Einmündung Schwendestraße unübersichtlich		Gering

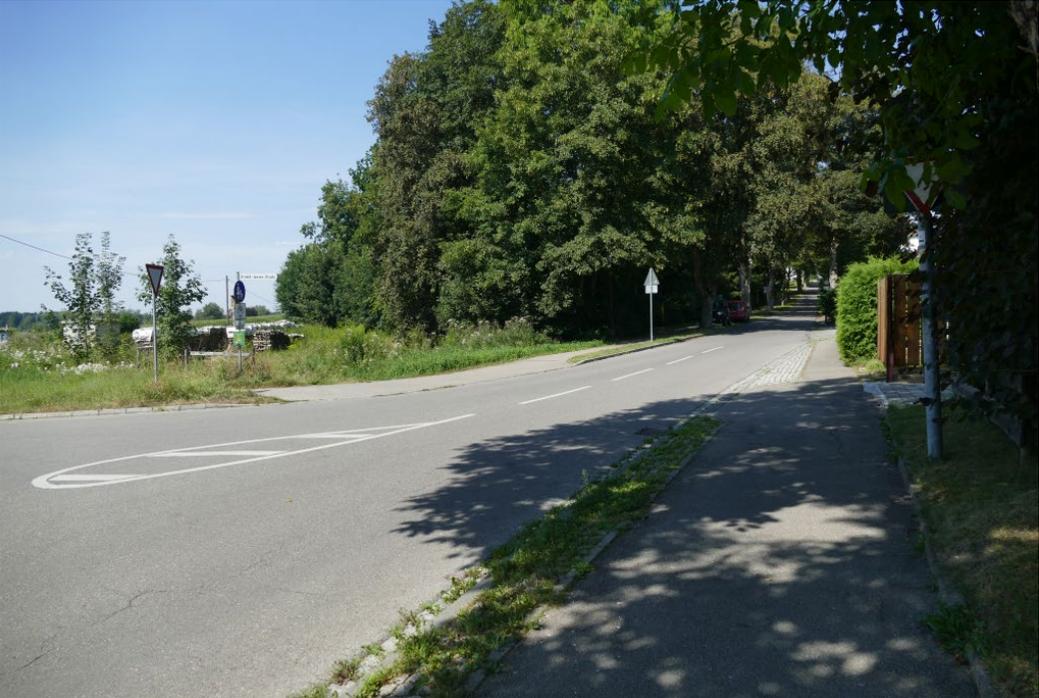
Nr.	Standort	Situation	Maßnahme	Kosten	BLT	Priorität	Bemerkung
19a	K7958 in Steinenbach	Einmündung Arnold-Janssen-Straße Unübersichtlich, Markierung fehlt		Gering

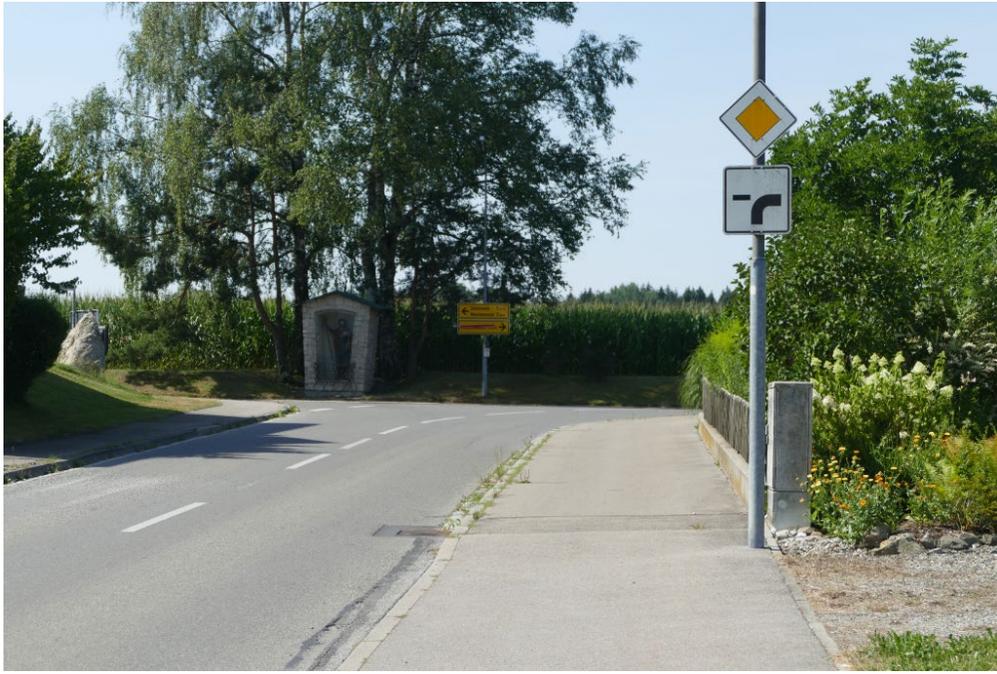
Nr.	Standort	Situation	Maßnahme	Kosten	BLT	Priorität	Bemerkung
21	K7958 in Blönried	Abzweigung in die K7957, Absenkung und Querungshilfe für nach links abbiegende Radfahrer fehlen					Siehe auch RWK15 MNr. 180, 181

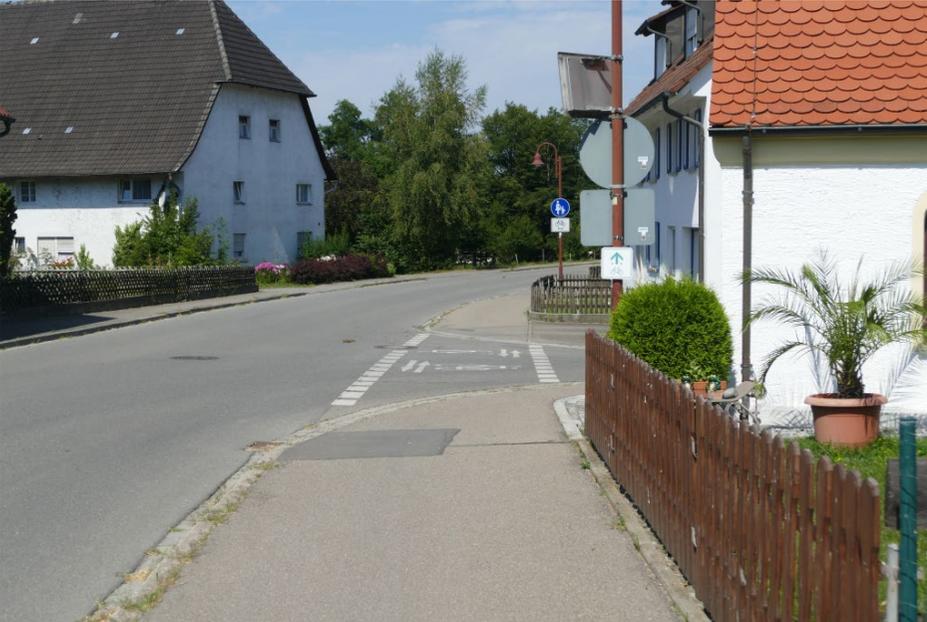
Nr.	Standort	Situation	Maßnahme	Kosten	BLT	Priorität	Bemerkung
22	K7958 Schmittenweg,	An der Kapelle Schmittenweg extrem unübersichtlich	Haltestreifen für PKW nach hinten versetzen, Spiegel				RWK15 MNr. 219,217, 215, 216,218

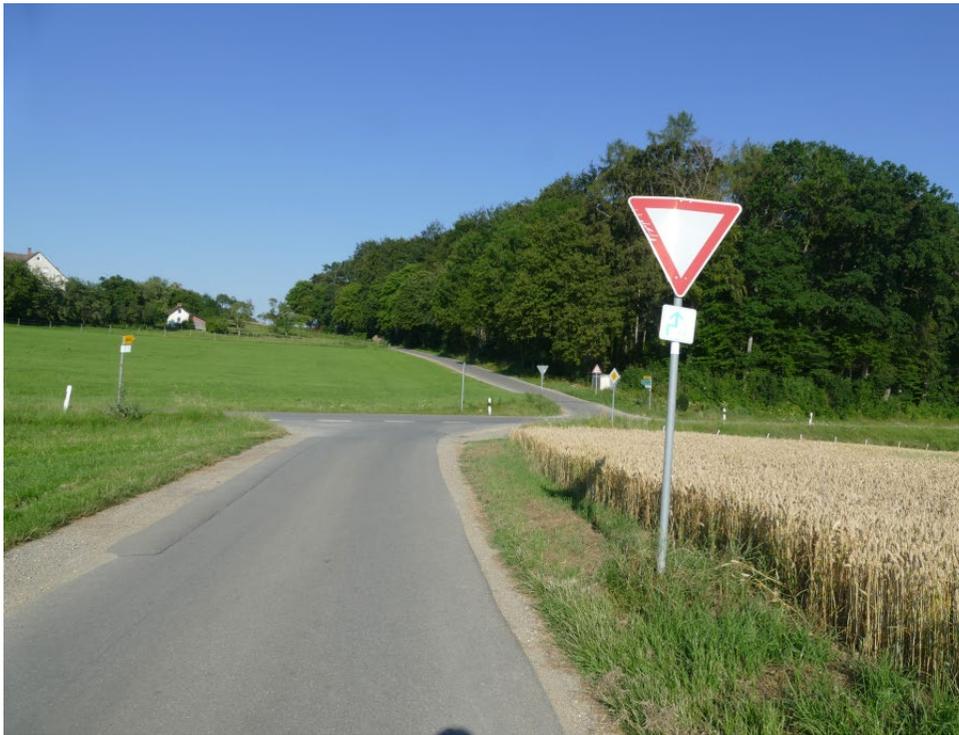
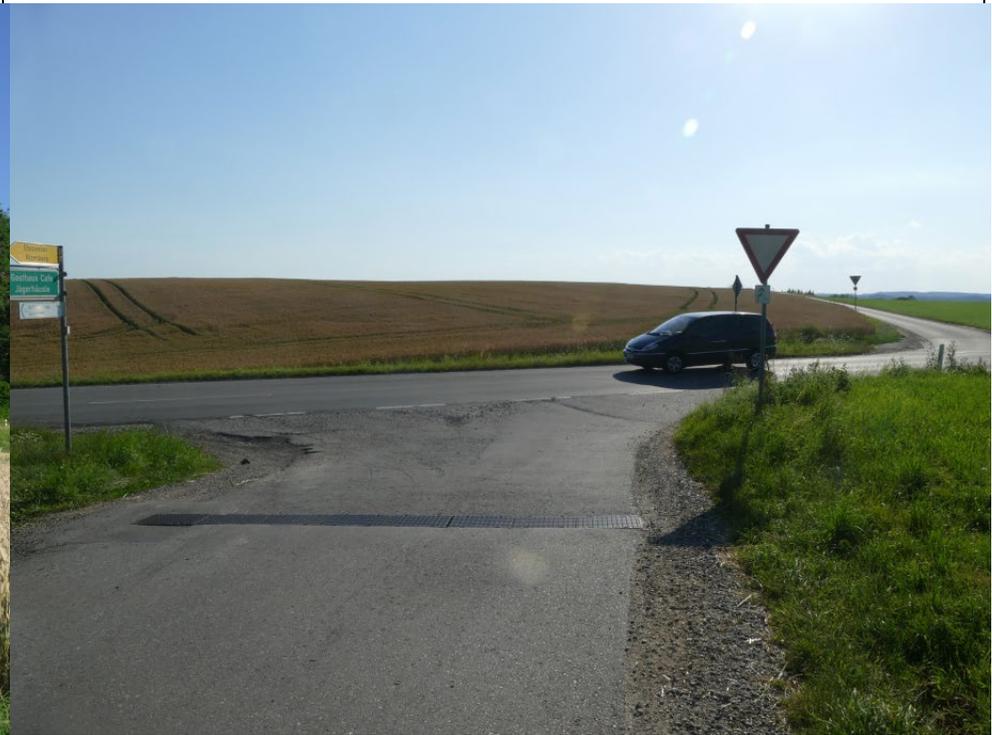
Nr.	Standort	Situation	Maßnahme	Kosten	BLT	Priorität	Bemerkung
29	L285 Abzw. Laubbronnen	Querungshilfe					RWK15 M Nr. 182

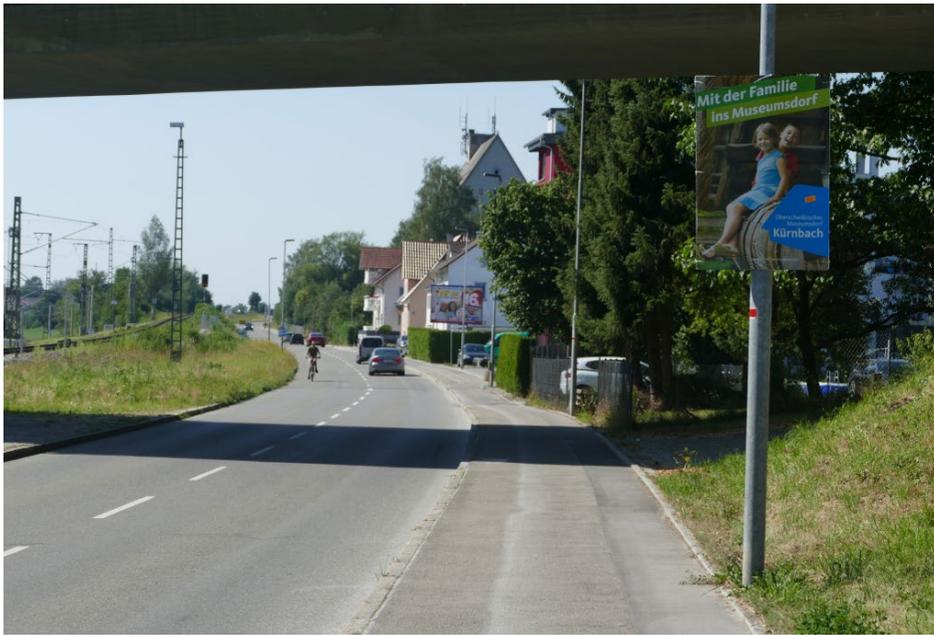
<p>Abzweigung Poststraße / Zollenreuter Straße Anfangs wäre der Gehweg breit genug, um eine Freigabe für Radfahrer zu ermöglichen.</p> <p>Stand: 01.08.2020</p>

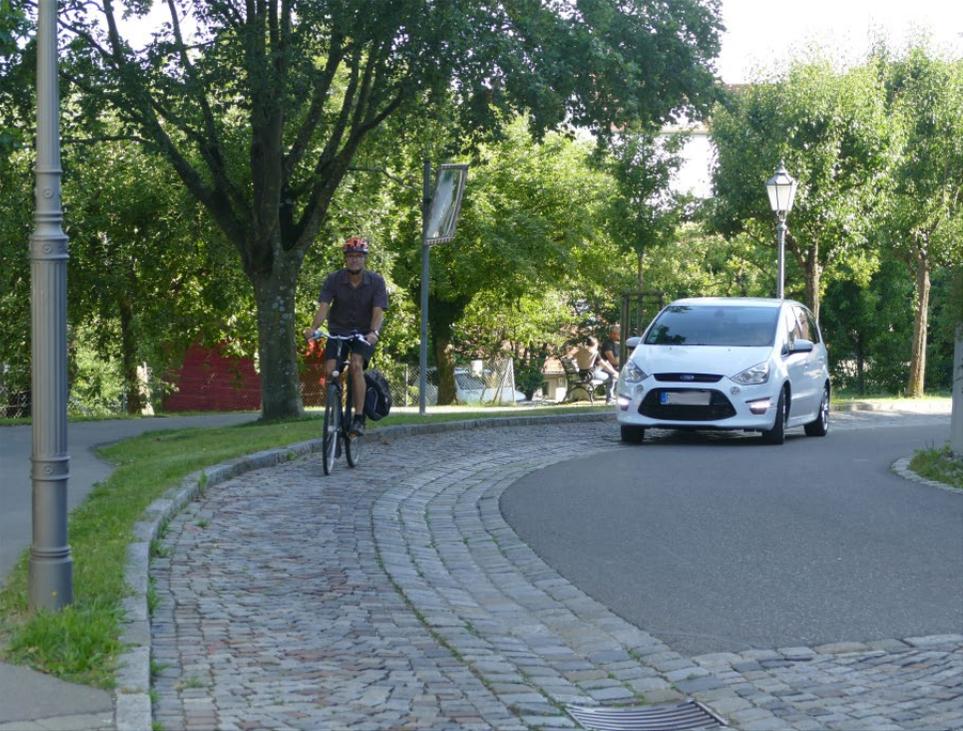
Nr.	Standort	Situation	Maßnahme	Kosten	BLT	Priorität	Bemerkung
39	Pfarrgässle	Radfahrer werden aufwärtsfahrend auf Kopfsteinpflaster gezwungen. Kopfsteinpflaster ist bei Nässe für Zweiradfahrer rutschig	Kopfsteinpflaster entfernen

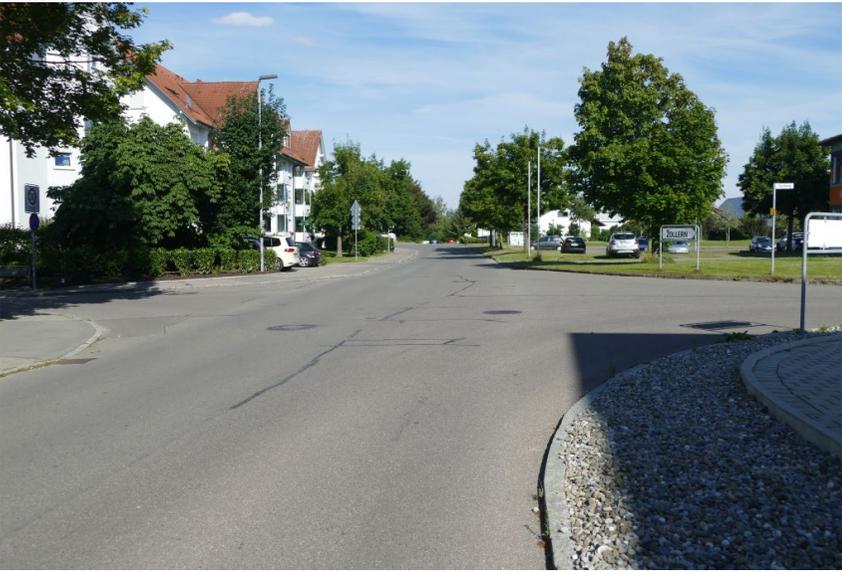
Nr.	Standort	Situation	Maßnahme	Kosten	BLT	Priorität	Bemerkung
40	Auf der Steige	Vorfahrtsregelung ohne Beschilderung Seitenstraßen nicht immer einsehbar	Haltlinien anbringen
