0653 EKVO Aulendorf Befahrungsabschnitt 1

Haltungsbericht - Objektklassen 4 und 5 - zu sanierende

San-Nr.		Objektklasse	4
Plan-Nr.	01	San-Maßnahme AG	Reparatur
Objektbezeichnung	3006	San-Verfahren AG	Teilerneuerung
Knoten Zulauf	3006	Auftragsbezeichnung	
Knoten Ablauf	3007	Auftragsnummer	
Leistungsbezeichnung		Auftragskennung	1
Straßenname	Heuweg	Inspektionsgrund	
Ortsteilname	Blörnied	WH aufgebaut	
Wasserschutzzone		Kodesystem	
Kanalart	Freispiegel geschlossen, Mischwasser	Kamera	selbstfahrende Kamera
Abwasserart		Insp.richtung	in Fließrichtung
Material	Beton	BezugspunktLage	Innenseite der Wand am Anfangsknoten
Profilart	Kreisprofil	Inspektionsverfahren	TV-Untersuchung
Profilhöhe	400 mm	Inspektionsdatum	23.08.2021
Profilbreite	400 mm	Wetter	kein Niederschlag
Auskleidung		Reinigung	Ja
MaterialAuskleidung		Wasserhaltung	keine Maßnahme getroffen
Kantentyp	Haltung	Inspekteur	Christberger
Rohrlänge	0,000 m	Videospeichermeth.	sonst. Wechseldatenträger
Lage Oberfläche	Fahrbahn/Hoffläche fließender Verkehr		
digitales Video	3006.mp4

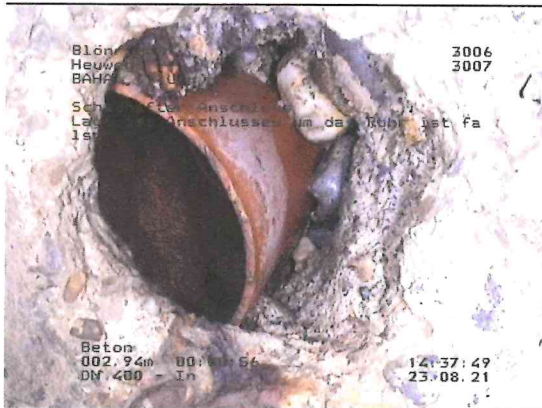
TC	Station	Kode	Langtext	SS	V	L1	L2	SKD	SKS	SKV
00000350	0,00	BCDXP	Anfangsknoten, Rohranfang							
	2,94	BAHC	Schadhafter Anschluss, Anschluss unvollständig eingebunden, 12 Uhr				11

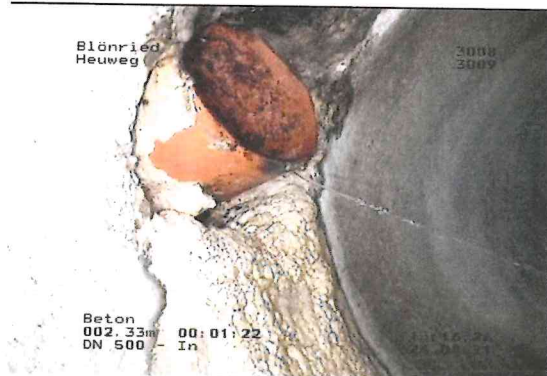
00001600	2,33	BCAAA	Anschluss, Abzweig, Anschluss offen, 150,00 mm, von 12 Uhr bis 12 Uhr			12	12			
----------	------	-------	---	--	--	----	----	--	--	--

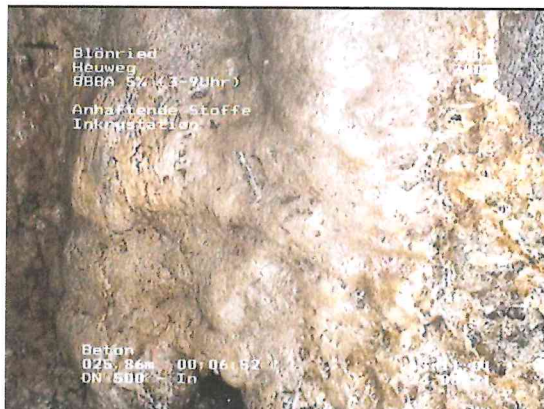
TC	Station	Kode	Langtext	SS	V	L1	L2	SKD	SKS	SKV
00010225	25,86	BBBA	Anhaftende Stoffe, Inkrustation, 5,00 %, von 3 Uhr bis 9 Uhr			03	09			2

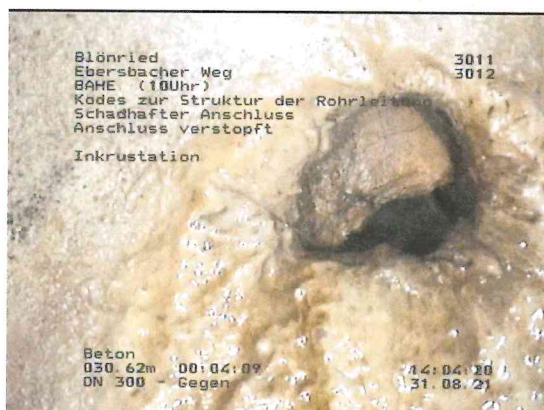
00004000	16,60	BBBA	Anhaftende Stoffe, Inkrustation, 5,00 %, von 6 Uhr bis 10 Uhr			06	10			2
00006050	30,62	BCAAA	Anschluss, Abzweig, Anschluss offen, 150,00 mm, von 10 Uhr bis 10 Uhr			10	10			
00006175	30,62	BAHE	Schadhafter Anschluss, Anschluss verstopft, von 10 Uhr bis 10 Uhr			10	10

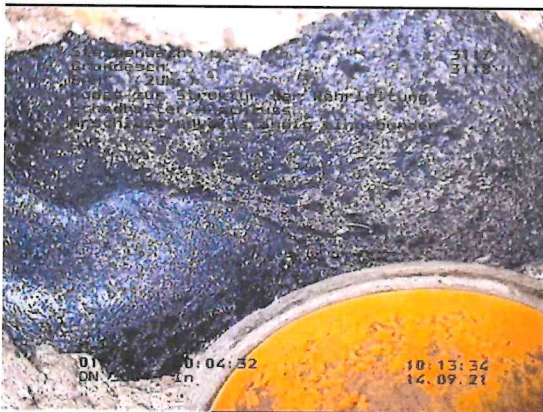
TC	Station	Kode	Langtext	SS	V	L1	L2	SKD	SKS	SKV
00006750	16,69	BAHC	Schadhafter Anschluss, Anschluss unvollständig eingebunden, von 2 Uhr bis 2 Uhr				02	02	3

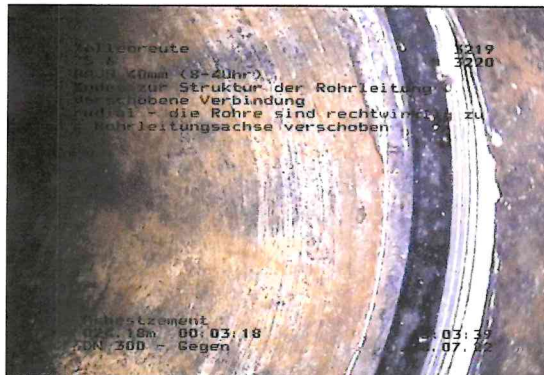
TC	Station	Kode	Langtext	SS	V	L1	L2	SKD	SKS	SKV
00004925	24,18	BAJB	Verschobene Verbindung, radial, 40,00 mm, von 8 Uhr bis 4 Uhr, in der Verbindung		A	08	04	5	1	2

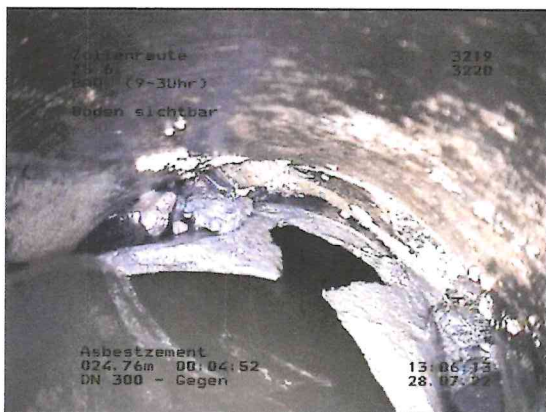
TC	Station	Kode	Langtext	SS	V	L1	L2	SKD	SKS	SKV
00007250	24,76	BAO	Boden sichtbar, von 9 Uhr bis 3 Uhr			09	03	4	4

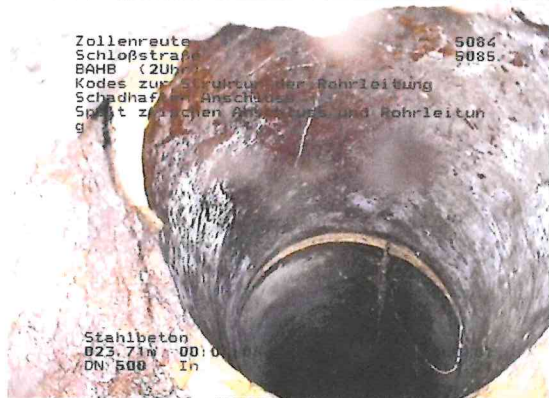
TC	Station	Kode	Langtext	SS	V	L1	L2	SKD	SKS	SKV
00006125	23,71	BAHB	Schadhafter Anschluss, zurückliegender Anschluss, von 2 Uhr bis 2 Uhr			02	02

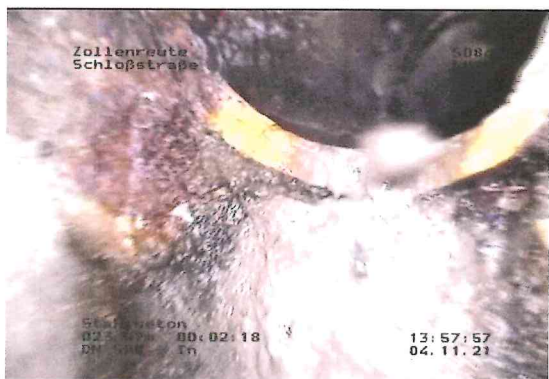
23,72 BAO Boden sichtbar, 2 Uhr

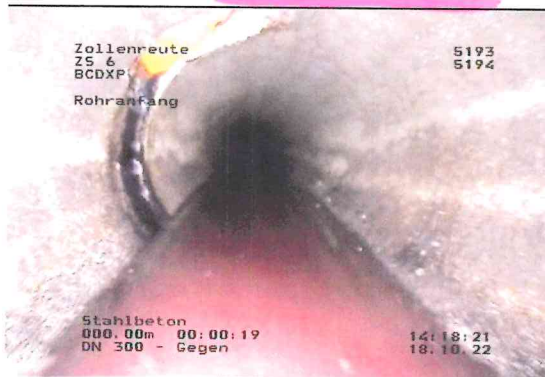
TC	Station	Kode	Langtext	SS	V	L1	L2	SKD	SKS	SKV
00000350	0,00	BCDXP	Anfangsknoten, Rohranfang							
	0,10	BDDD	Wasserspiegel, gefärbt, 25,0 %, Beginn Streckenschaden							A1

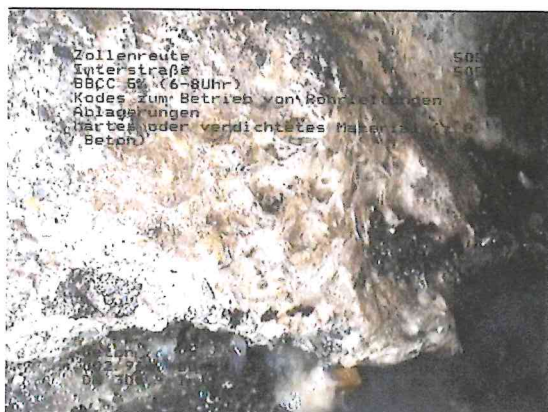
00000950	2,96	BBC	Ablagerungen, hartes oder verdichtetes Material, 5,00 %, von 6 Uhr bis 8 Uhr			06	08			
----------	------	-----	--	--	--	----	----	--	--	--

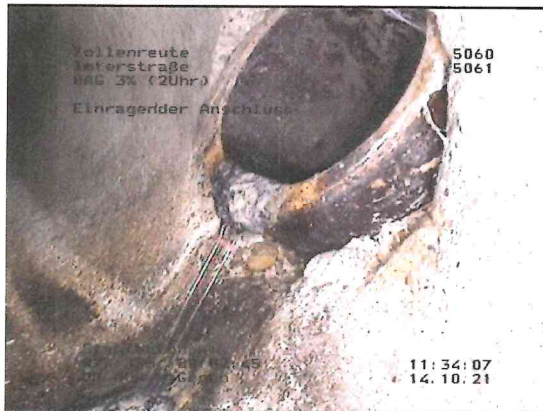
TC	Station	Kode	Langtext	SS	V	L1	L2	SKD	SKS	SKV
00004125	27,33	BAG	Einragender Anschluss, 3,00 %, von 2 Uhr bis 2 Uhr			02	02

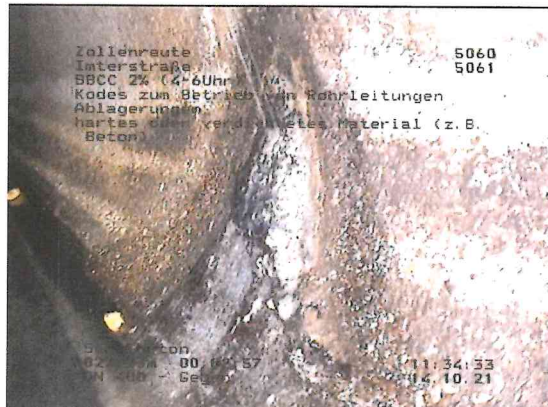
00004375	27,33	BBCC	Ablagerungen, hartes oder verdichtetes Material, 2,00 %, von 4 Uhr bis 6 Uhr			04	06			
----------	-------	------	--	--	--	----	----	--	--	--

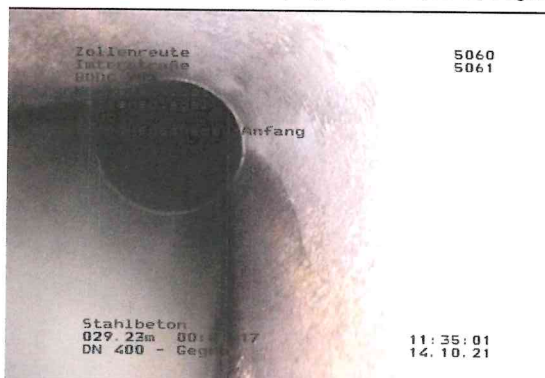
TC	Station	Kode	Langtext	SS	V	L1	L2	SKD	SKS	SKV
00004825	29,05	BDDC	Wasserspiegel, trüb, 70,00 %, Beginn Streckenschaden	A

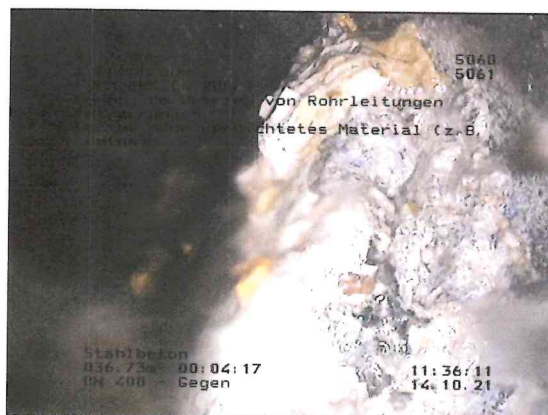
00005925	35,80	BDDC	Wasserspiegel, trüb, 70,00 %, Ende Streckenschaden	B						
00006400	36,73	BBCC	Ablagerungen, hartes oder verdichtetes Material, 40,00 %, von 4 Uhr bis 8 Uhr			04	08

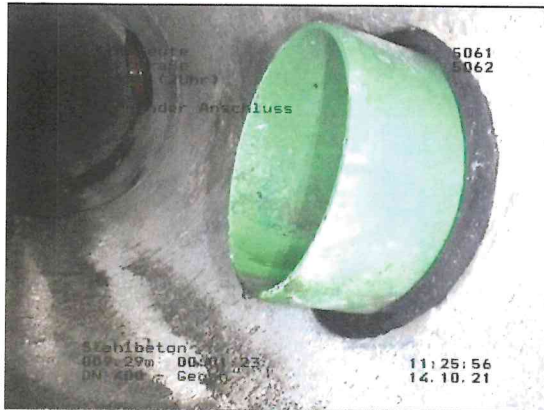
TC	Station	Kode	Langtext	SS	V	L1	L2	SKD	SKS	SKV
00000300	0,00	BCDXP	Anfangsknoten, Rohranfang							
00001700	9,29	BCADA	Anschluss, einfacher Anschluss - gebohrt, Anschluss offen, 150 mm, 150 mm, Polypropylen, 2 Uhr			2				
00002050	9,29	BAG	Einragender Anschluss, 10,00 %, von 2 Uhr bis 2 Uhr			02	02

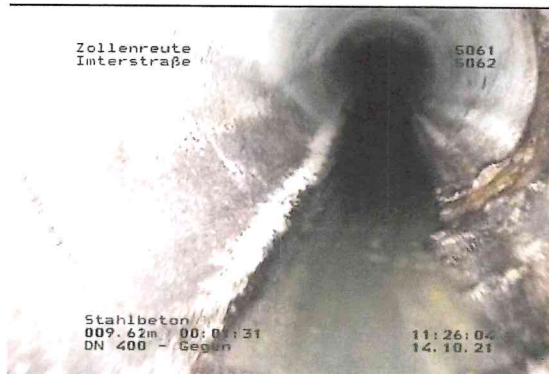
10,40 BBBA Anhaftende Stoffe, Inkrustation, 2,0 %, von 1 Uhr bis 6 Uhr

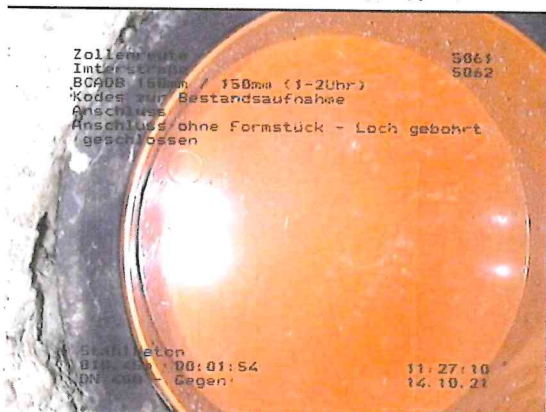
TC	Station	Kode	Langtext	SS	V	L1	L2	SKD	SKS	SKV
00002800	10,45	BCADB	Anschluss, einfacher Anschluss - gebohrt, Anschluss geschlossen, 150 mm, 150 mm, Polypropylen, 1 Uhr				1

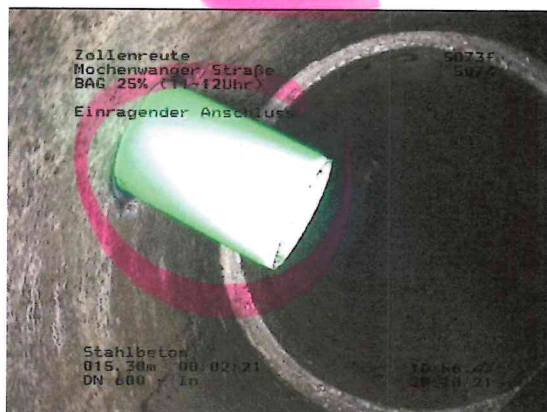
10,54	BBFA	Infiltration, Schwitzen, 12 Uhr				12			
	10,54	BBEF	Andere Hindernisse, Gegenstand dringt durch einen Anschluss/Abzweig ein, 1,0 %, 12 Uhr				12			
	10,54	BAO	Boden sichtbar, 12 Uhr				12			
00003300	15,30	BCADA	Anschluss, einfacher Anschluss - gebohrt, Anschluss offen, 150 mm, 150 mm, Polypropylen, 12 Uhr				12			
00003500	15,30	BAG	Einragender Anschluss, 25,0 %, 12 Uhr				12

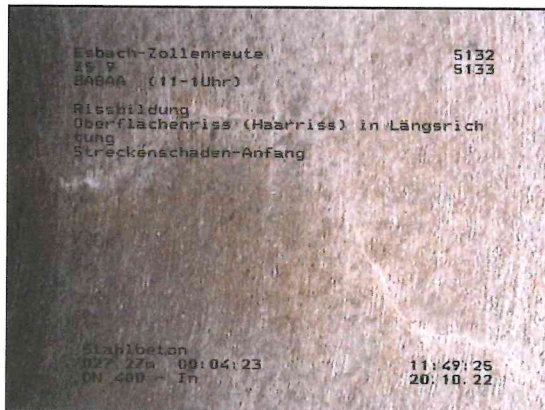
00005925	23,78	BABAA	Rissbildung, Oberflächenriss (Haarriss), in Längsrichtung, von 11 Uhr bis 1 Uhr, Ende Streckenschaden	B		11	01			
00006050	25,70	BDDC	Wasserspiegel, trüb, 10,00 %, Ende Streckenschaden	B						
00006550	27,27	BABAA	Rissbildung, Oberflächenriss (Haarriss), in Längsrichtung, von 11 Uhr bis 1 Uhr, Beginn Streckenschaden	A		11	01

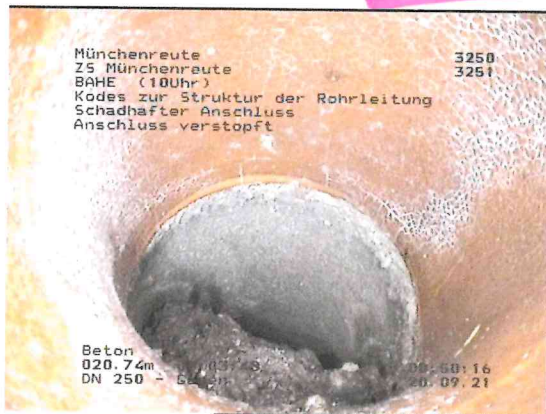
TC	Station	Kode	Langtext	SS	V	L1	L2	SKD	SKS	SKV
00005625	20,74	BAHE	Schadhafter Anschluss, Anschluss verstopft, von 10 Uhr bis 10 Uhr			10	10

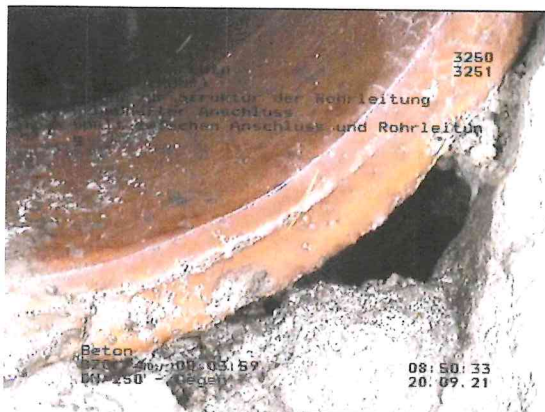
00005925	20,74	BAHB	Schadhafter Anschluss, zurückliegender Anschluss, von 10 Uhr bis 10 Uhr			10	10			
----------	-------	------	---	--	--	----	----	--	--	--

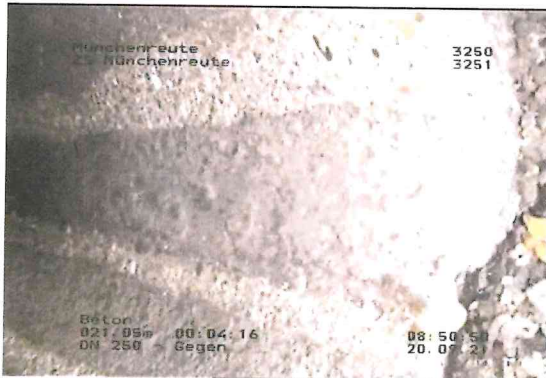
TC	Station	Kode	Langtext	SS	V	L1	L2	SKD	SKS	SKV
	21,86	BAFJE	Oberflächenschaden, Korrosionserscheinungen an der Oberfläche, Ursache nicht eindeutig feststellbar, von 5 Uhr bis 7 Uhr, Ende Streckenschaden	B1		5	7

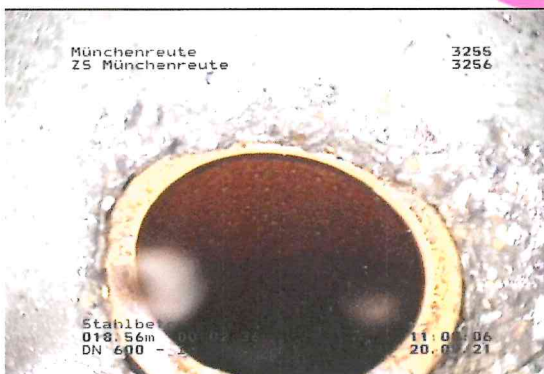
18,56 BAHC Schadhafter Anschluss, Anschluss unvollständig eingebunden, 3 Uhr

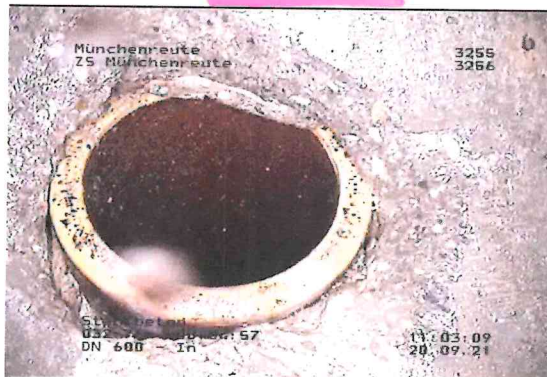
TC	Station	Kode	Langtext	SS	V	L1	L2	SKD	SKS	SKV
	32,76	BAHC	Schadhafter Anschluss, Anschluss unvollständig eingebunden, 10 Uhr				10

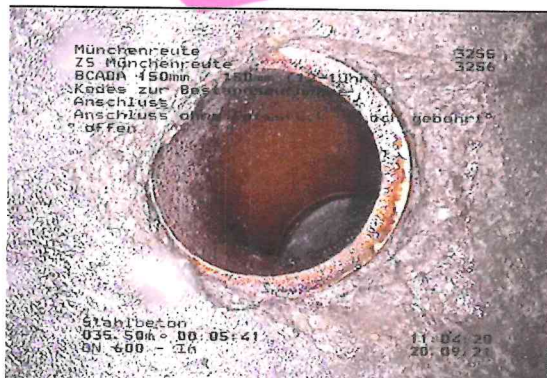
00007475	32,76	BCADA	Anschluss, einfacher Anschluss - gebohrt, Anschluss offen, 150,00 mm, von 10 Uhr bis 11 Uhr				10		11	
00008025	33,21	BABBA	Rissbildung, Riss, in Längsrichtung, 3,00 mm, von 11 Uhr bis 1 Uhr, Ende Streckenschaden	B			11		01	
	35,50	BAHC	Schadhafter Anschluss, Anschluss unvollständig eingebunden, 12 Uhr				12
