# STADT AULENDORF

**Öffentliche Sitzung des Ausschusses für Umwelt und Technik**  
**am Mittwoch, 05.04.2023, 18:00 Uhr**  
**in der Stadthalle Aulendorf**

1. Faulturm Rohbau und Außenverkleidung
  2. Maschinen-, Verfahrens- und Prozeßtechnik
- 4** Zustandsbewertung nach der Eigenkontrollverordnung - 1. Bauabschnitt

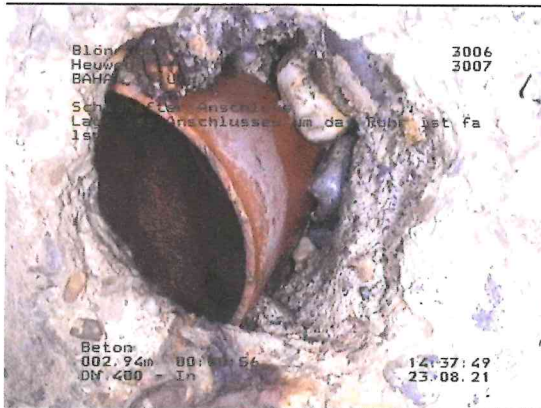
TC	Station	Kode	Langtext	SS	V	L1	L2	SKD	SKS	SKV
00000350	0,00	BCDXP	Anfangsknoten, Rohranfang							
	2,94	BAHC	Schadhafter Anschluss, Anschluss unvollständig eingebunden, 12 Uhr				11

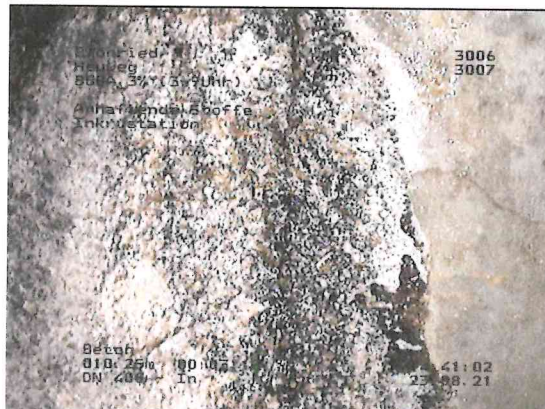
00004750 10,25 BBBA Anhaftende Stoffe, Inkrustation, 3,00 %, von 3 Uhr bis 9 Uhr

03 09 2

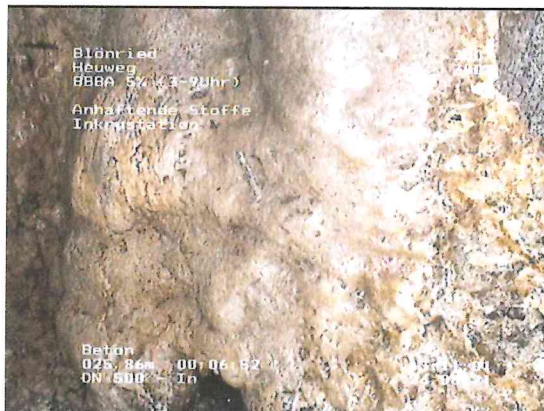
TC	Station	Kode	Langtext	SS	V	L1	L2	SKD	SKS	SKV
00010225	25,86	BBBA	Anhaftende Stoffe, Inkrustation, 5,00 %, von 3 Uhr bis 9 Uhr			03	09			2

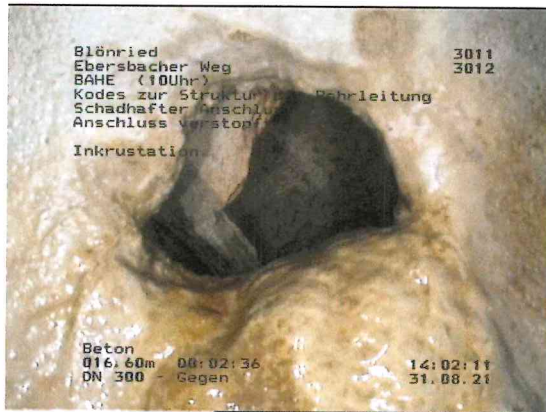
TC	Station	Kode	Langtext	SS	V	L1	L2	SKD	SKS	SKV
00000300	0,00	BCDXP	Anfangsknoten, Rohranfang							
00000400	0,00	BBCC	Ablagerungen, hartes oder verdichtetes Material, 5,00 %, von 5 Uhr bis 7 Uhr, Beginn Streckenschaden	A		05	07			1
00002175	9,78	BBCC	Ablagerungen, hartes oder verdichtetes Material, 5,00 %, von 5 Uhr bis 7 Uhr, Ende Streckenschaden	B		05	07			1
00003750	16,60	BCAAA	Anschluss, Abzweig, Anschluss offen, 150,00 mm, von 10 Uhr bis 10 Uhr			10	10			
00003900	16,60	BAHE	Schadhafter Anschluss, Anschluss verstopft, von 10 Uhr bis 10 Uhr			10	10

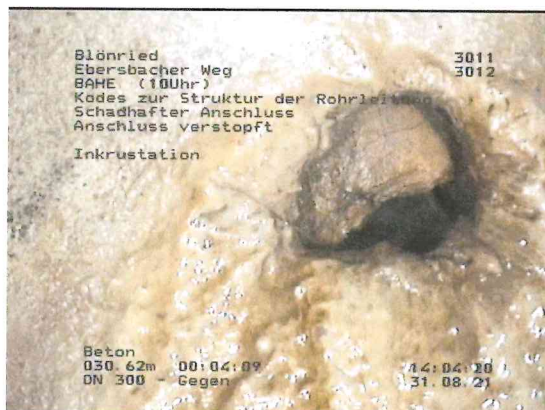
00004000	16,60	BBBA	Anhaftende Stoffe, Inkrustation, 5,00 %, von 6 Uhr bis 10 Uhr			06	10			2
00006050	30,62	BCAAA	Anschluss, Abzweig, Anschluss offen, 150,00 mm, von 10 Uhr bis 10 Uhr			10	10			
00006175	30,62	BAHE	Schadhafter Anschluss, Anschluss verstopft, von 10 Uhr bis 10 Uhr			10	10

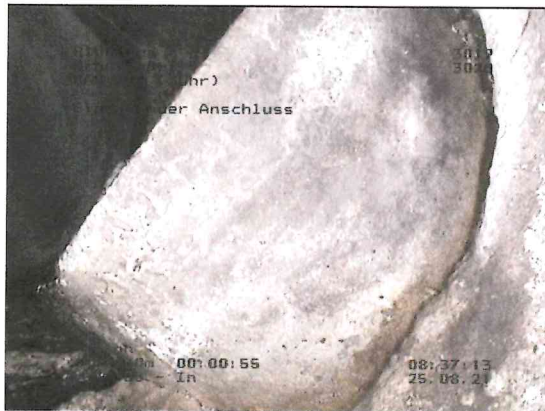
TC	Station	Kode	Langtext	SS	V	L1	L2	SKD	SKS	SKV
00000325	0,00	BCDXP	Anfangsknoten, Rohranfang							
00000875	1,00	BCAAA	Anschluss, Abzweig, Anschluss offen, 150,00 mm, von 3 Uhr bis 3 Uhr			03	03			
00001350	1,00	BAG	Einragender Anschluss, 25,00 %, von 3 Uhr bis 3 Uhr			03	03			2

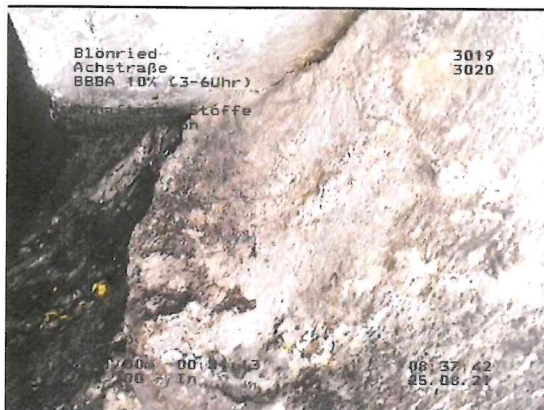
00001750	1,00	BBBA	Anhaftende Stoffe, Inkrustation, 10,00 %, von 3 Uhr bis 6 Uhr			03	06			3
----------	------	------	---	--	--	----	----	--	--	---

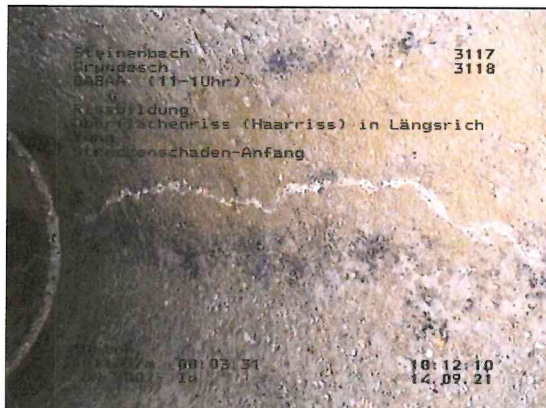
00005250	11,37	BABAA	Rissbildung, Oberflächenriss (Haarriss), in Längsrichtung, von 11 Uhr bis 1 Uhr, Beginn Streckenschaden	A		11	01	1	1	
----------	-------	-------	---	---	--	----	----	---	---	--

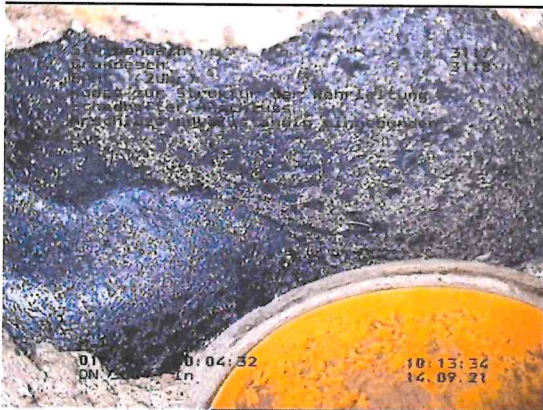
TC	Station	Kode	Langtext	SS	V	L1	L2	SKD	SKS	SKV
00006750	16,69	BAHC	Schadhafter Anschluss, Anschluss unvollständig eingebunden, von 2 Uhr bis 2 Uhr			02	02	3

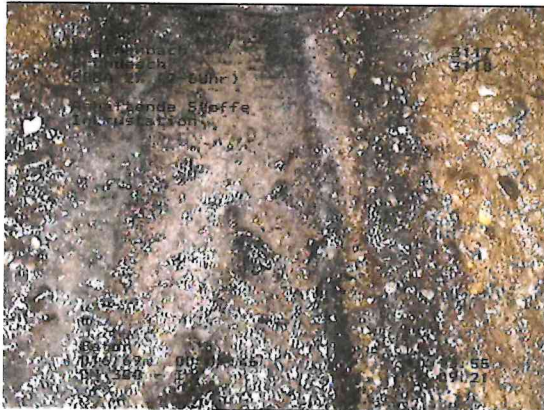
00007125 16,69 BBBA Anhaftende Stoffe, Inkrustation, 2,00 %, von 2 Uhr bis 6 Uhr

02 06 2

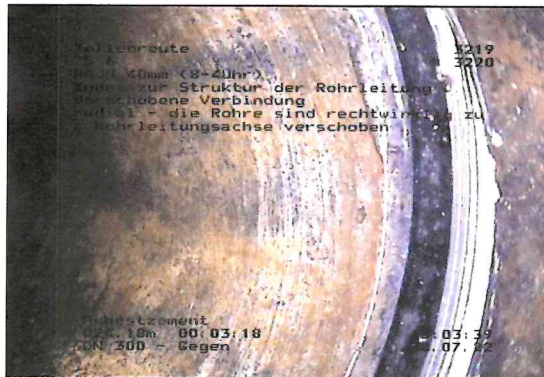
TC	Station	Kode	Langtext	SS	V	L1	L2	SKD	SKS	SKV
00004925	24,18	BAJB	Verschobene Verbindung, radial, 40,00 mm, von 8 Uhr bis 4 Uhr, in der Verbindung		A	08	04	5	1	2

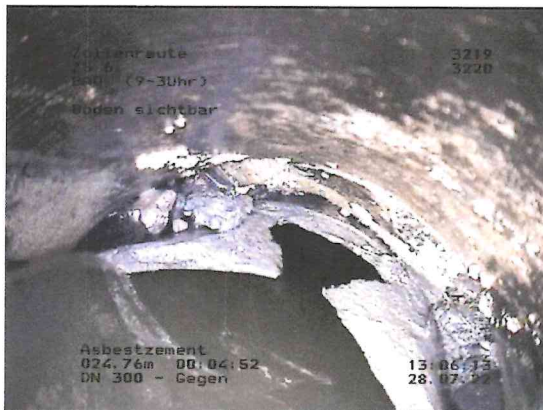
TC	Station	Kode	Langtext	SS	V	L1	L2	SKD	SKS	SKV
00007250	24,76	BAO	Boden sichtbar, von 9 Uhr bis 3 Uhr			09	03	4	4

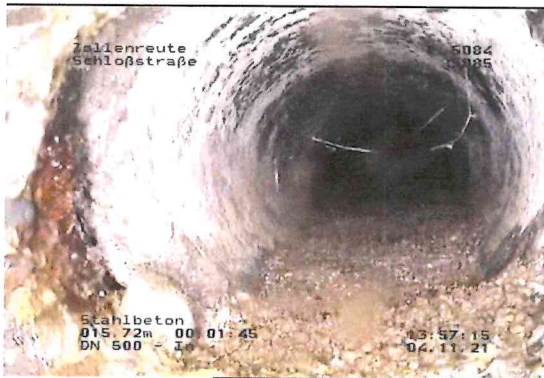
TC	Station	Kode	Langtext	SS	V	L1	L2	SKD	SKS	SKV
	15,73	BAHC	Schadhafter Anschluss, Anschluss unvollständig eingebunden, 2 Uhr				2

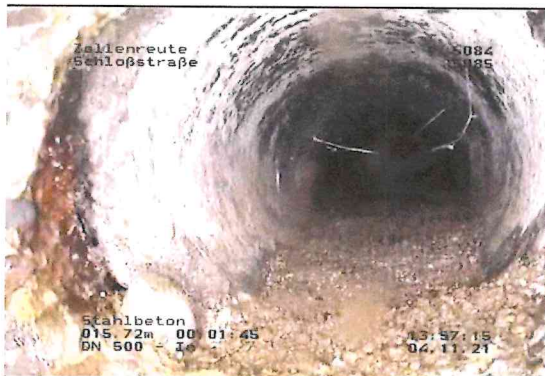
15,73 BAO Boden sichtbar, 2 Uhr

15,73 BBFA Infiltration, Schwitzen, 2 Uhr

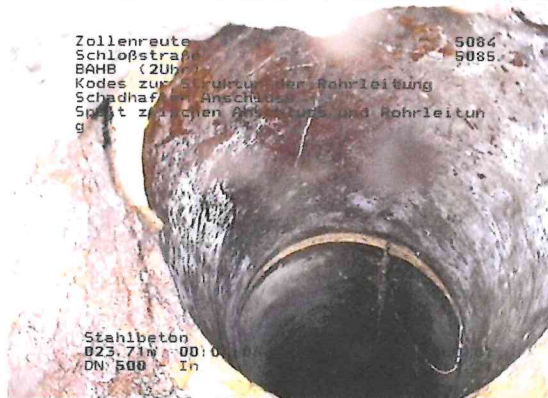
TC	Station	Kode	Langtext	SS	V	L1	L2	SKD	SKS	SKV
00006125	23,71	BAHB	Schadhafter Anschluss, zurückliegender Anschluss, von 2 Uhr bis 2 Uhr			02	02

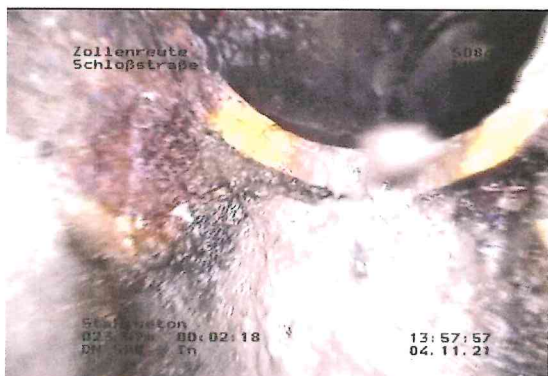
23,72 BAO Boden sichtbar, 2 Uhr

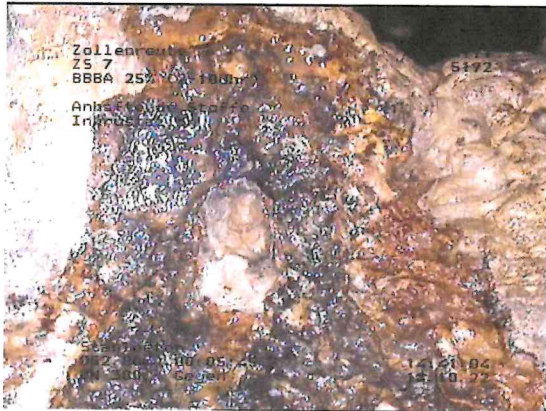
TC	Station	Kode	Langtext	SS	V	L1	L2	SKD	SKS	SKV
00008600	52,86	BBBA	Anhaftende Stoffe, Inkrustation, 25,00 %, von 2 Uhr bis 10 Uhr				02		10

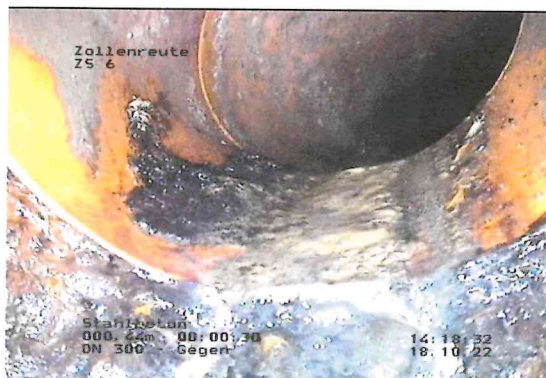
00001075	1,75	BCAEA	Anschluss, einfacher Anschluss - gemeißelt, Anschluss offen, 150 mm, 150 mm, Polyvinylchlorid hart, 10 Uhr							10
	1,76	BAHC	Schadhafter Anschluss, Anschluss unvollständig eingebunden, 10 Uhr							10
	1,76	BBFC	Infiltration, Fließen, 10 Uhr							10

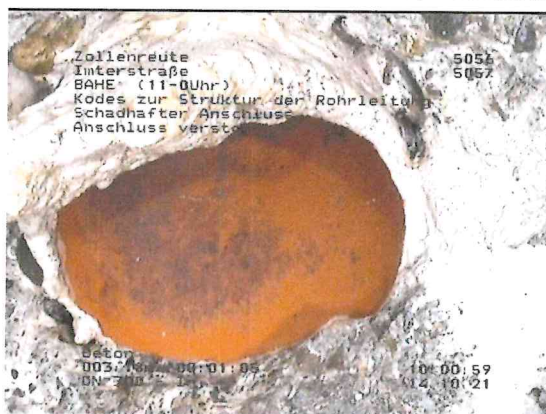
TC	Station	Kode	Langtext	SS	V	L1	L2	SKD	SKS	SKV
00001600	3,18	BAHC	Schadhafter Anschluss, Anschluss unvollständig eingebunden, 12 Uhr				12

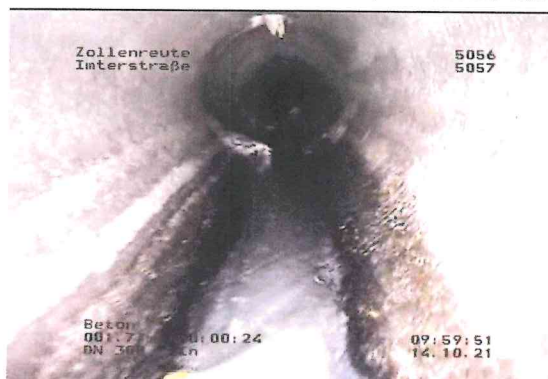
3,20	BBBA	Anhaftende Stoffe, Inkrustation, 10,0 %, 12 Uhr	12
------	------	---	----

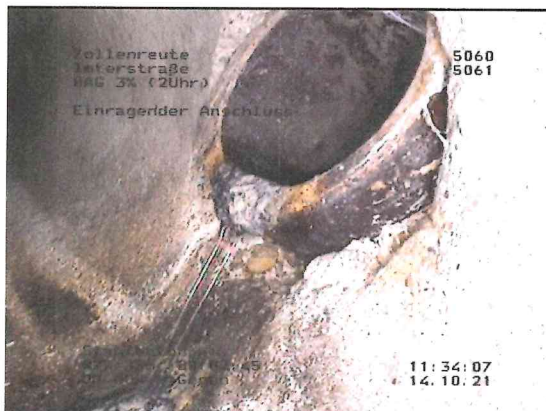
TC	Station	Kode	Langtext	SS	V	L1	L2	SKD	SKS	SKV
00004125	27,33	BAG	Einragender Anschluss, 3,00 %, von 2 Uhr bis 2 Uhr			02	02

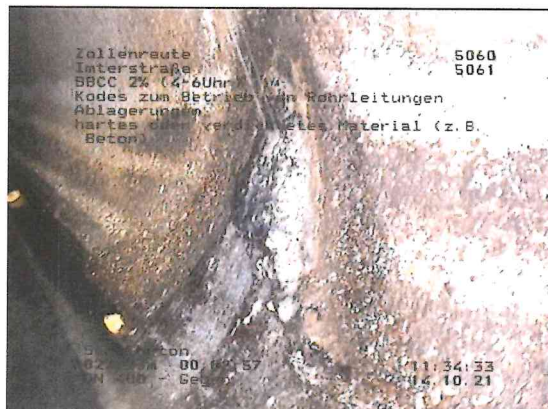
00004375	27,33	BBCC	Ablagerungen, hartes oder verdichtetes Material, 2,00 %, von 4 Uhr bis 6 Uhr			04	06			
----------	-------	------	--	--	--	----	----	--	--	--

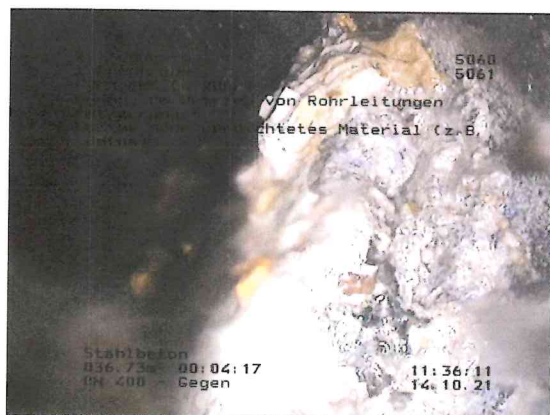
00005925	35,80	BDDC	Wasserspiegel, trüb, 70,00 %, Ende Streckenschaden	B						
00006400	36,73	BBCC	Ablagerungen, hartes oder verdichtetes Material, 40,00 %, von 4 Uhr bis 8 Uhr			04	08

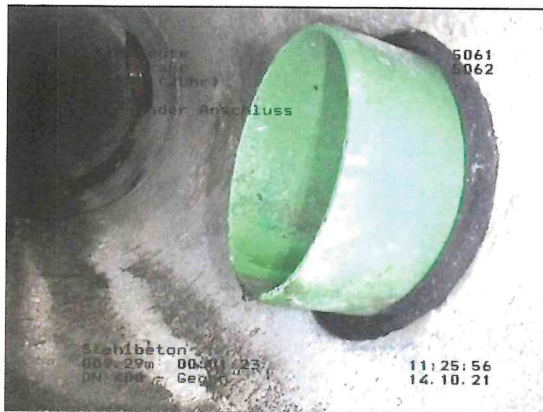
TC	Station	Kode	Langtext	SS	V	L1	L2	SKD	SKS	SKV
00000300	0,00	BCDXP	Anfangsknoten, Rohranfang							
00001700	9,29	BCADA	Anschluss, einfacher Anschluss - gebohrt, Anschluss offen, 150 mm, 150 mm, Polypropylen, 2 Uhr			2				
00002050	9,29	BAG	Einragender Anschluss, 10,00 %, von 2 Uhr bis 2 Uhr			02	02

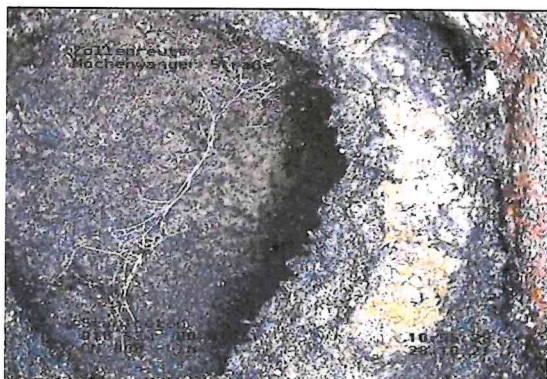
TC	Station	Kode	Langtext	SS	V	L1	L2	SKD	SKS	SKV
	10,54	BAHC	Schadhafter Anschluss, Anschluss unvollständig eingebunden, 12 Uhr				12

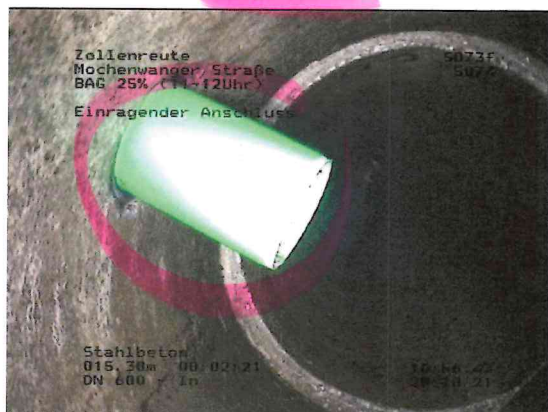
10,54	BBFA	Infiltration, Schwitzen, 12 Uhr				12			
	10,54	BBEF	Andere Hindernisse, Gegenstand dringt durch einen Anschluss/Abzweig ein, 1,0 %, 12 Uhr				12			
	10,54	BAO	Boden sichtbar, 12 Uhr				12			
00003300	15,30	BCADA	Anschluss, einfacher Anschluss - gebohrt, Anschluss offen, 150 mm, 150 mm, Polypropylen, 12 Uhr				12			
00003500	15,30	BAG	Einragender Anschluss, 25,0 %, 12 Uhr				12

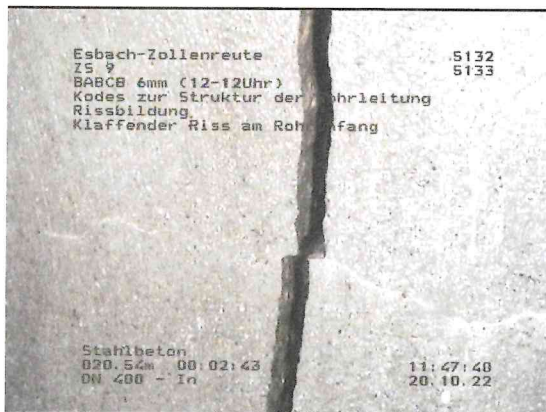
TC	Station	Kode	Langtext	SS	V	L1	L2	SKD	SKS	SKV
00004075	20,54	BABCB	Rissbildung, Klaffender Riss, am Rohrumfang, 6,00 mm, von 12 Uhr bis 12 Uhr			12	12

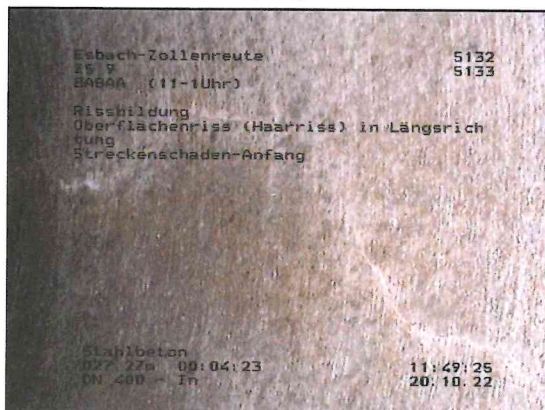
00005925	23,78	BABAA	Rissbildung, Oberflächenriss (Haarriss), in Längsrichtung, von 11 Uhr bis 1 Uhr, Ende Streckenschaden	B		11	01			
00006050	25,70	BDDC	Wasserspiegel, trüb, 10,00 %, Ende Streckenschaden	B						
00006550	27,27	BABAA	Rissbildung, Oberflächenriss (Haarriss), in Längsrichtung, von 11 Uhr bis 1 Uhr, Beginn Streckenschaden	A		11	01

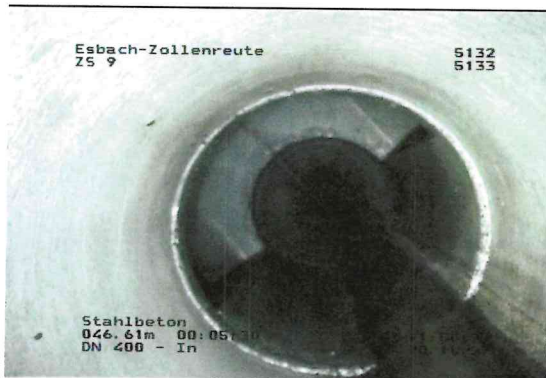
TC	Station	Kode	Langtext	SS	V	L1	L2	SKD	SKS	SKV
	47,27	BAFJE	Oberflächenschaden, Korrosionserscheinungen an der Oberfläche, Ursache nicht eindeutig feststellbar, von 5 Uhr bis 7 Uhr, Ende Streckenschaden	B1		5	7

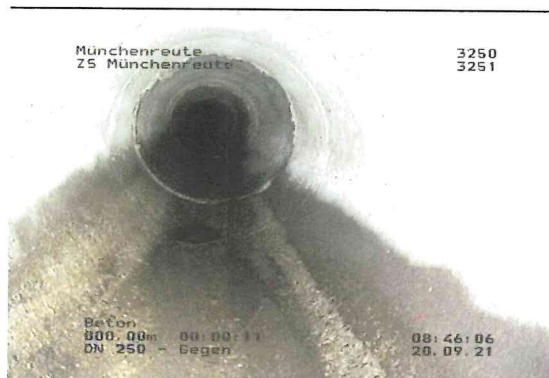
TC	Station	Kode	Langtext	SS	V	L1	L2	SKD	SKS	SKV
00000225	0,00	BCDXP	Anfangsknoten, Rohranfang							
	0,10	BAFJE	Oberflächenschaden, Korrosionserscheinungen an der Oberfläche, Ursache nicht eindeutig feststellbar, von 5 Uhr bis 7 Uhr, Beginn Streckenschaden	A1		5	7

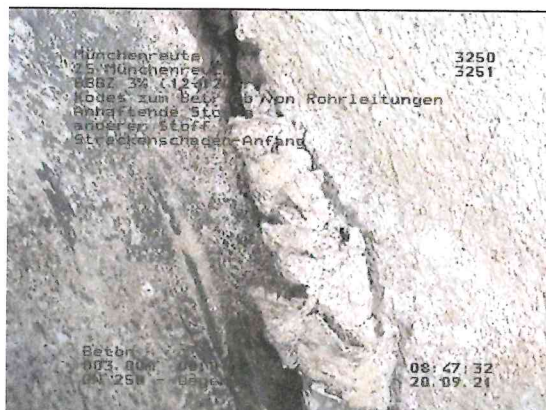
00002075	3,00	BBBZ	Anhaftende Stoffe, andere, 3,00 %, von 12 Uhr bis 12 Uhr, Beginn Streckenschaden	A		12	12			
----------	------	------	--	---	--	----	----	--	--	--

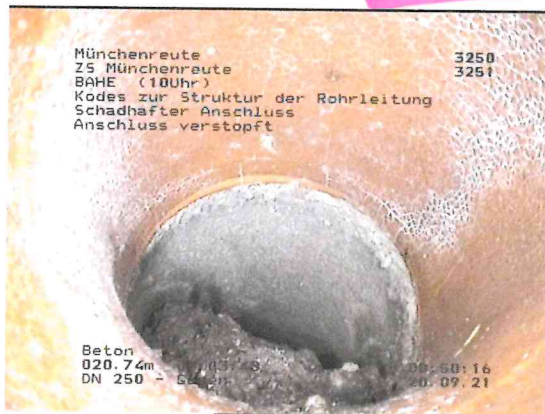
TC	Station	Kode	Langtext	SS	V	L1	L2	SKD	SKS	SKV
00005625	20,74	BAHE	Schadhafter Anschluss, Anschluss verstopft, von 10 Uhr bis 10 Uhr			10	10

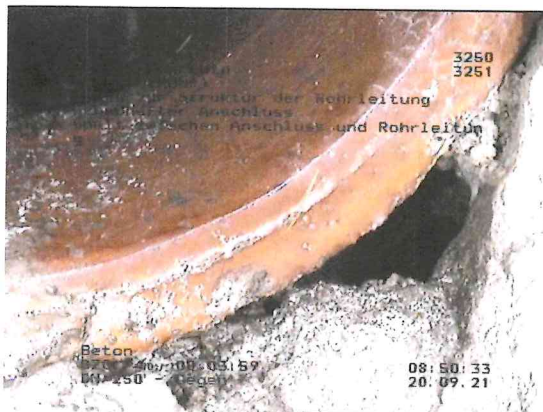
00005925	20,74	BAHB	Schadhafter Anschluss, zurückliegender Anschluss, von 10 Uhr bis 10 Uhr			10	10			
----------	-------	------	---	--	--	----	----	--	--	--

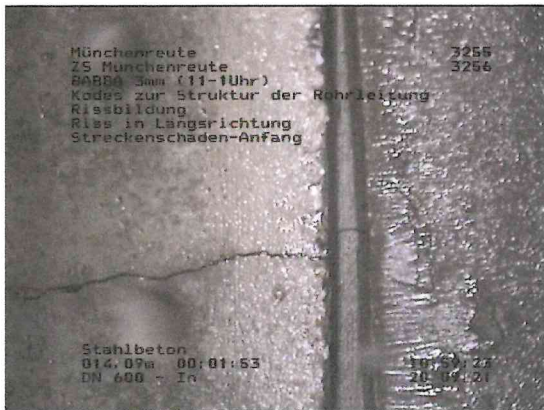
TC	Station	Kode	Langtext	SS	V	L1	L2	SKD	SKS	SKV
00000375	0,00	BCDXP	Anfangsknoten, Rohranfang							
00002775	14,09	BABBA	Rissbildung, Riss, in Längsrichtung, 3,00 mm, von 11 Uhr bis 1 Uhr, Beginn Streckenschaden	A		11	01

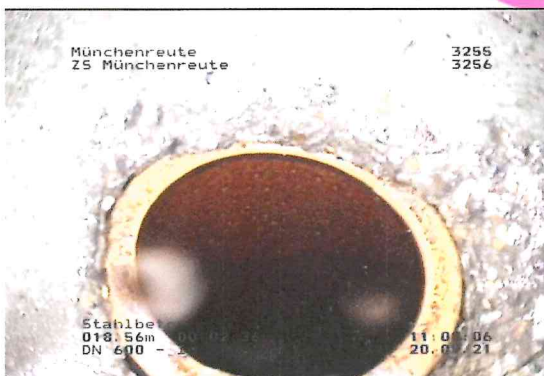
18,56 BAHC Schadhafter Anschluss, Anschluss unvollständig eingebunden, 3 Uhr

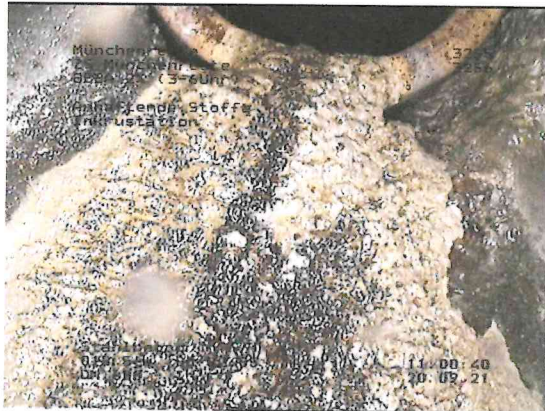
TC	Station	Kode	Langtext	SS	V	L1	L2	SKD	SKS	SKV
00004350	18,56	BBBA	Anhaftende Stoffe, Inkrustation, 2,00 %, von 3 Uhr bis 6 Uhr				03	06

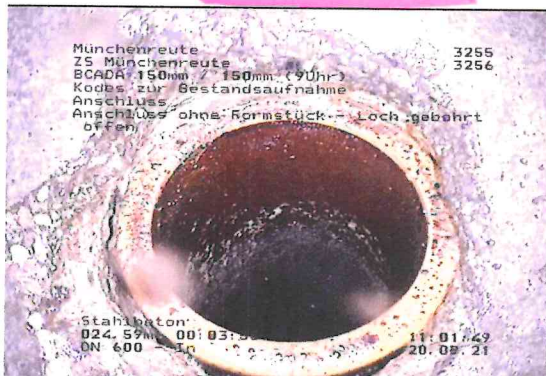
00004925	19,17	BABBA	Rissbildung, Riss, in Längsrichtung, 3,00 mm, von 11 Uhr bis 1 Uhr, Ende Streckenschaden	B			11	01		
	24,59	BAHC	Schadhafter Anschluss, Anschluss unvollständig eingebunden, 9 Uhr					9

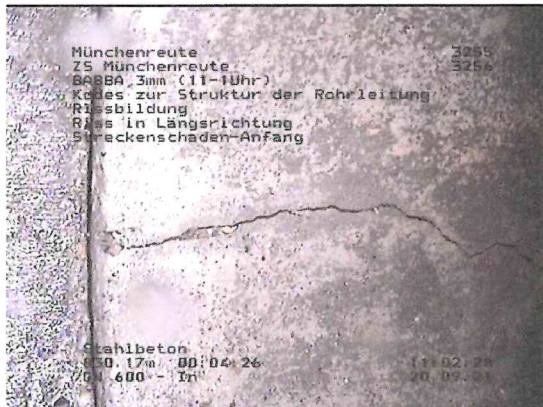
TC	Station	Kode	Langtext	SS	V	L1	L2	SKD	SKS	SKV
00006625	30,17	BABBA	Rissbildung, Riss, in Längsrichtung, 3,00 mm, von 11 Uhr bis 1 Uhr, Beginn Streckenschaden	A		11	01

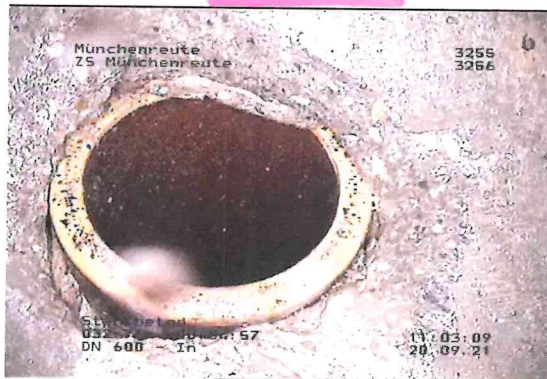
TC	Station	Kode	Langtext	SS	V	L1	L2	SKD	SKS	SKV
	32,76	BAHC	Schadhafter Anschluss, Anschluss unvollständig eingebunden, 10 Uhr				10

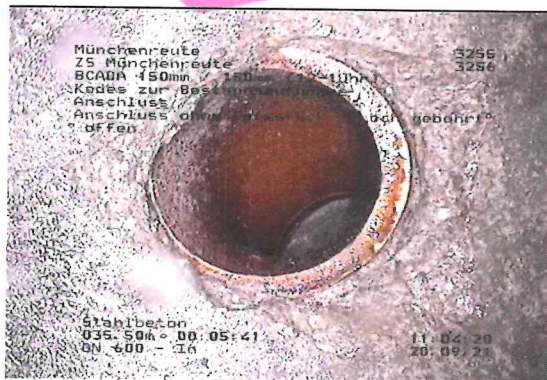
00007475	32,76	BCADA	Anschluss, einfacher Anschluss - gebohrt, Anschluss offen, 150,00 mm, von 10 Uhr bis 11 Uhr				10		11	
00008025	33,21	BABBA	Rissbildung, Riss, in Längsrichtung, 3,00 mm, von 11 Uhr bis 1 Uhr, Ende Streckenschaden	B			11		01	
	35,50	BAHC	Schadhafter Anschluss, Anschluss unvollständig eingebunden, 12 Uhr				12

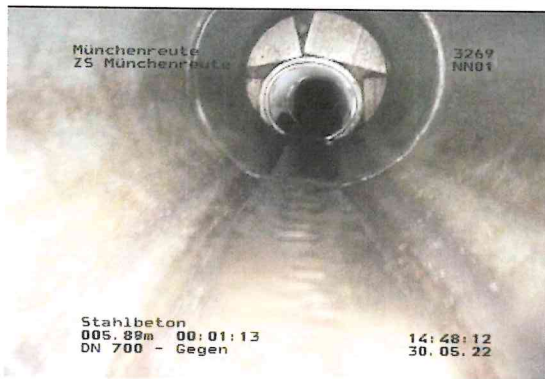
TC	Station	Kode	Langtext	SS	V	L1	L2	SKD	SKS	SKV
00000375	0,00	BCDXP	Anfangsknoten, Rohranfang							
00000450	0,00	AECA	Form, kreisförmig, 500,00, 500,00							
00002350	7,92	AECA	Form, kreisförmig, 300,00, 300,00
