# STADT AULENDORF

<b>Stadtbauamt</b>		<b>Vorlagen-Nr. 40/399/2019</b>	
Sitzung am 13.05.2019	Gremium Gemeinderat	Status Ö	Zuständigkeit Entscheidung
<b>TOP: 7 Sanierung des best. Belüftungsbeckens in der Kläranlage - Ausschreibungsfreigabe</b>			
<p><b>Ausgangssituation:</b> Die 1979 erbaute Kläranlage wird seit 2011 auf der Basis eines im selben Jahr erstellten Strukturgutachtens der iat Ingenieurberatung GmbH aus Stuttgart grundlegend saniert und umgebaut.</p> <p>Im Jahr 2019 ist die Sanierung der Belüftungsbecken incl. der technischen Ausrüstung vorgesehen.</p> <p>Die Planungsleistungen für technische Ausrüstung sind mit den Leistungsphasen 3 – 9 an die Wasser-Müller Ingenieurbüro GmbH beauftragt. Im Vorfeld wurden die Grundlagen (Leistungsphase 1 und 2) vom Büro iat - Ingenieurberatung GmbH aus Stuttgart erarbeitet. Für die Betonsanierung sind sämtliche Leistungsphasen an die Wasser-Müller Ingenieurbüro GmbH beauftragt.</p> <p><b>Anlagenbeschreibung</b> Insgesamt sind drei Belebungsbecken vorhanden. Die Stickstoffelemination erfolgt mit einer vorgeschalteten Denitrifikation. Somit ist das erste Becken unbelüftet. Hier erfolgt die Vermischung des Kläranlagenzulaufs mit dem Rück

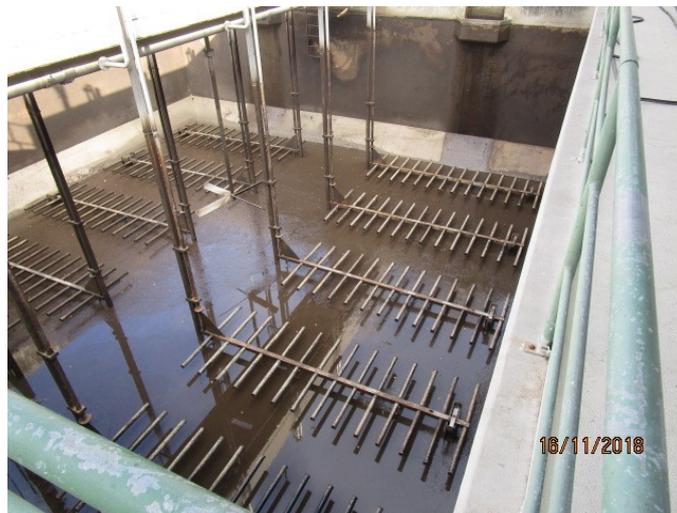
Abbildung: bestehende Belüftung

Wie aus der Abbildung ersichtlich ist, sind die bestehenden Belüfter rd. 30 cm über der Beckensohle installiert. Im Bestand gibt sich dann eine Einblastiefe von 3,70 m.

Aktuell wird die Luft über Rohrbelüfter in die Becken eingetragen. Je Becken sind 10 Belüftungsgitter mit je 14 Rohrbelüfter (0,75 m) installiert, insgesamt sind 420 m eingebaut.

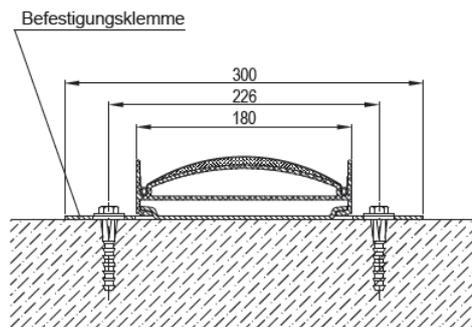
**Variante A direkt am Beckenboden**

Seit einigen Jahren sind Plattenbelüfter am Markt verfügbar, die aus thermoplastischem Polyurethan hergestellt werden. Durch die Perforation entstehen sehr feine Luftblasen, die sich beim Aufsteigen kaum verbinden und somit eine entsprechend größere Luftoberfläche bieten, was zu einer gesteigerten Effizienz führt. Die Anordnung der Belüfter kann unmittelbar auf dem Boden erfolgen, was zu einer weiteren Erhöhung der Einblastiefe führt. Die Standzeit dieser Streifenbelüfter liegt mit 10 – 15 Jahren deutlich über der Standzeit der aktuell installierten Rohrbelüfter mit rd. drei Jahren.

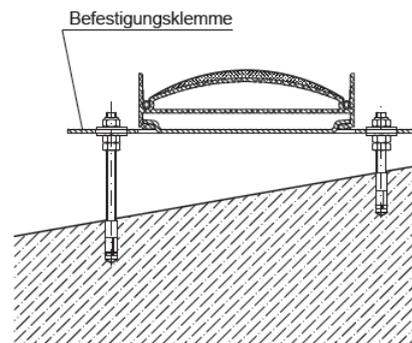
**Variante B mit Höhenverstellung**

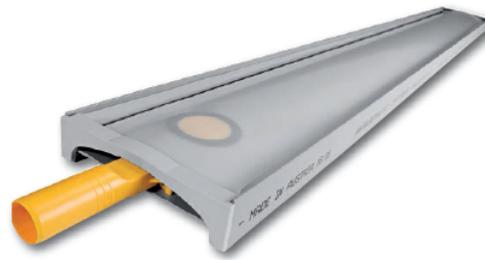
**Variante C auf Unterkonstruktion**
